Gemeinde Thalwil

Tempo-30-Zone Kirchbodenstrasse

Verkehrsgutachten

19.069 / 16.06.2020

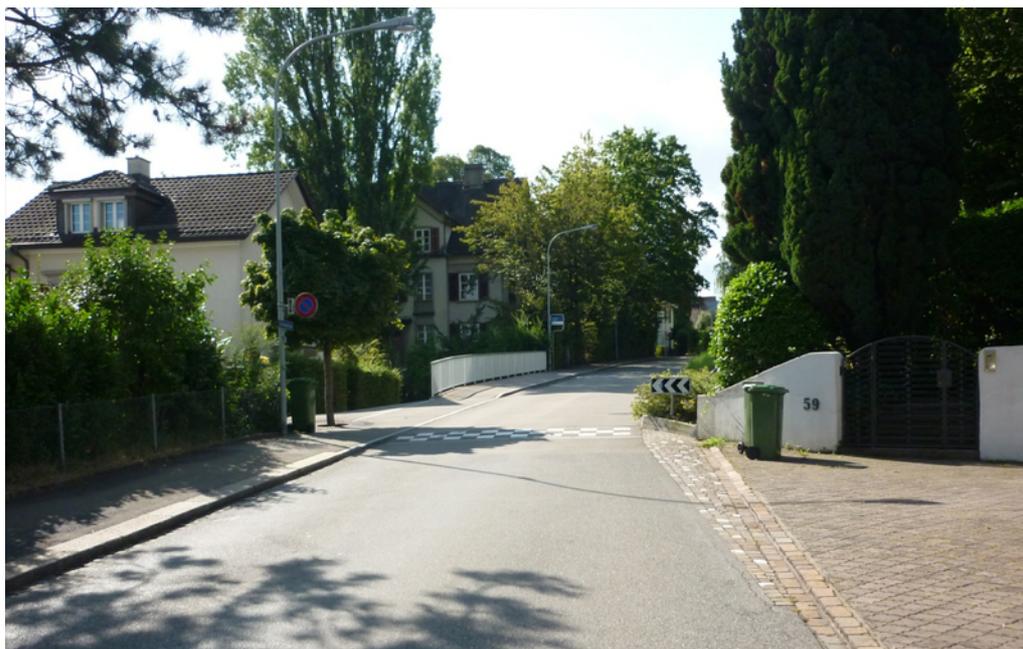
Abbildung 3: Der Knoten Kirchboden-/Zehntenstrasse ist für Fahrzeuglenker nur schwer als Knoten und Querungsstelle für Fussgänger zu erkennen

Die Sicht auf die Kirchbodenstrasse ist für Fahrzeuge, welche aus der Zehnstrasse von unten einbiegen wollen, durch eine Stützmauer mit Geländer und einen Baum eingeschränkt. Auf der Kirchbodenstrasse fahrende Fahrzeuge können dadurch erst spät gesehen werden, es besteht ein erhöhtes Risiko für Einbiegeunfälle. Weiter verschärft wird die Situation durch die Bushaltestelle Zehntenstrasse. Stehende Busse schränken die Sicht über die Kirchbodenstrasse zusätzlich ein und werden trotz ungenügender Sichtweite sogar überholt.

Insgesamt ist die Situation am Knoten Kirchboden-/Zehntenstrasse für die Lenker des motorisierten Verkehrs, des Veloverkehrs und für Fussgänger, insbesondere Kinder, sehr unübersichtlich und das Gefahrenpotential hoch.

Um die Sicherheit für alle Verkehrsteilnehmer zu erhöhen, ist die Senkung der Höchstgeschwindigkeit auf 30 km/h die einzige wirksame und verhältnismässige Massnahme. Durch die Signalisation einer Tempo-30-Zone werden die Lenker des motorisierten Verkehrs angehalten, besonders vorsichtig und rücksichtsvoll zu fahren. Weiter wird die Unfallhäufigkeit und -schwere reduziert.

Damit die Sicht auf die Annäherungsbereiche der Fussgänger verbessert wird, muss der Pflanzenbewuchs bei der seitlichen Einengung zurückgeschnitten werden.

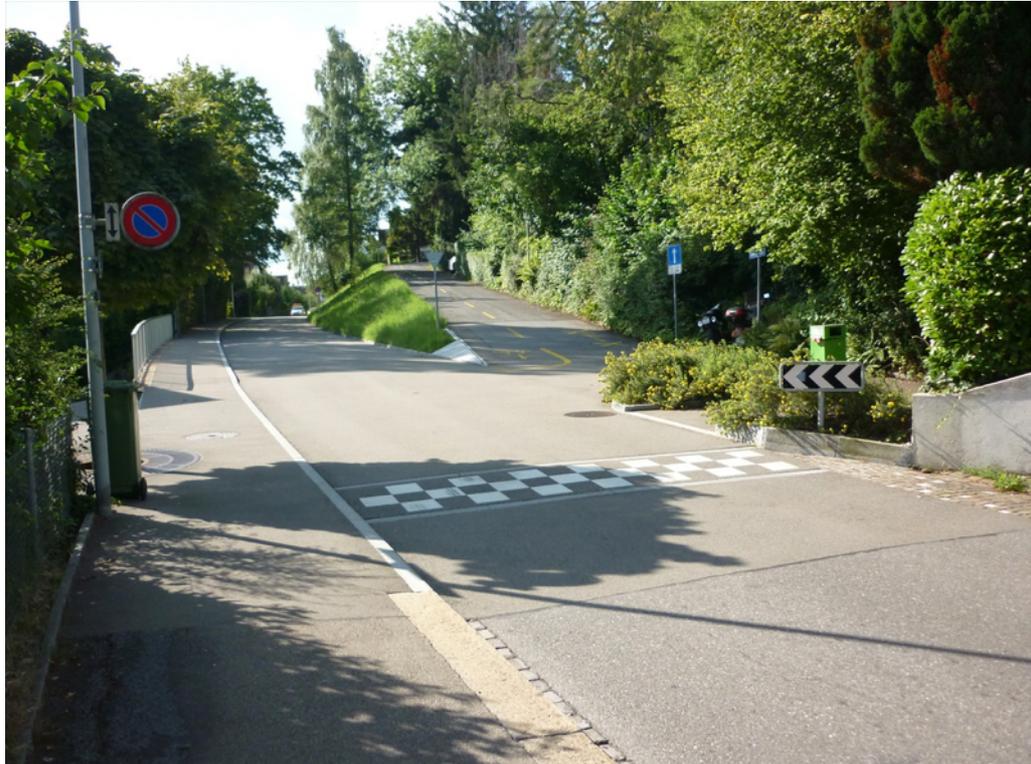
Abbildung 4: Der Knoten ist besonders für Kinder aufgrund der speziellen Anordnung nur schwer erfassbar

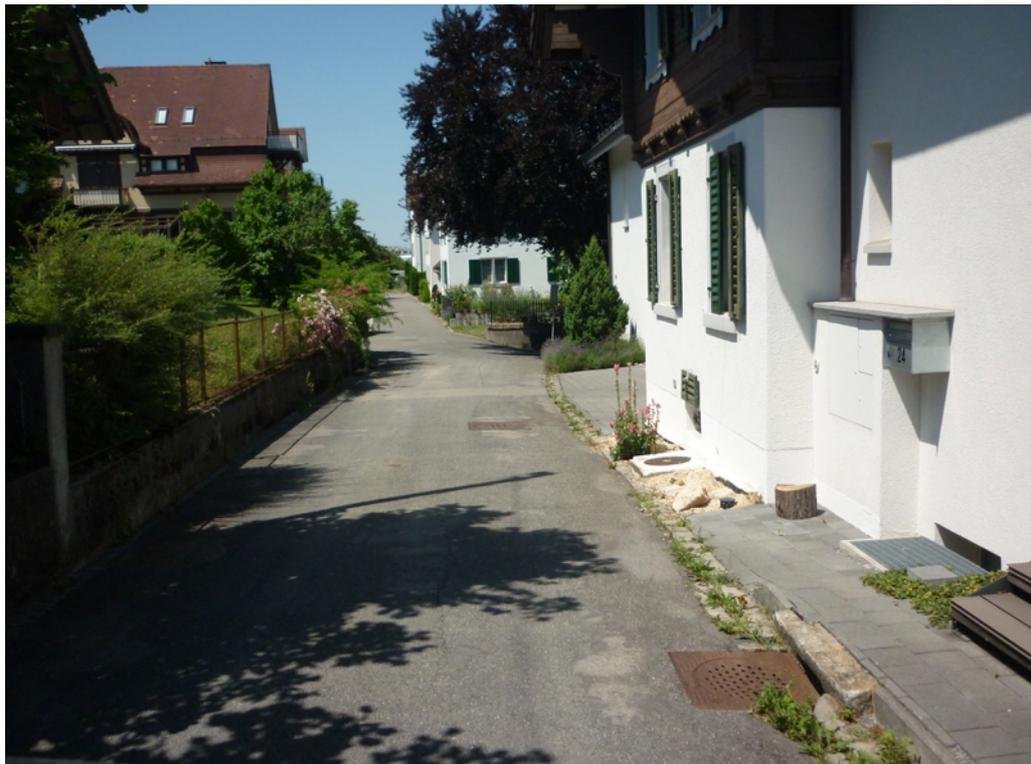
Bedingt durch die kleinteilige Siedlungsstruktur ist das Strassennetz in den Quartieren um die Kirchbodenstrasse von vielen Knoten und Einmündungen geprägt. Die Sichtverhältnisse sind an vielen dieser Stellen durch Hauswände, Hecken, Stützmauern etc. eingeschränkt. Zudem gilt auf den meisten Knoten der Rechtsvortritt, welcher nicht markiert ist. Das Gefahrenpotential an diesen unübersichtlichen Stellen ist gross, besonders wenn Fussgänger und FäG aufgrund fehlender Trottoirs ebenfalls die Fahrbahn benützen müssen.

Abbildung 5: Knoten in den Quartierstrassen wie hier an der Eisenbahn-/Zehntenstrasse sind teilweise sehr schlecht erkennbar.

Die Sichtweiten können an den betreffenden Stellen aufgrund der baulichen Gegebenheiten und Eigentumsverhältnissen nur bei Neubauten oder Anpassungen auf der privaten Seite verbessert werden. Ansonsten ist die Realisierung aufgrund der damit einhergehenden Einschränkungen sehr schwierig. Um die Sicherheit für alle Verkehrsteilnehmer zu erhöhen, ist deshalb nur die Einführung einer Tempo-30-Zone eine verhältnismässige Massnahme. Durch die Herabsenkung der Höchstgeschwindigkeit auf 30 km/h können die Unfallhäufigkeit und -schwere reduziert werden.

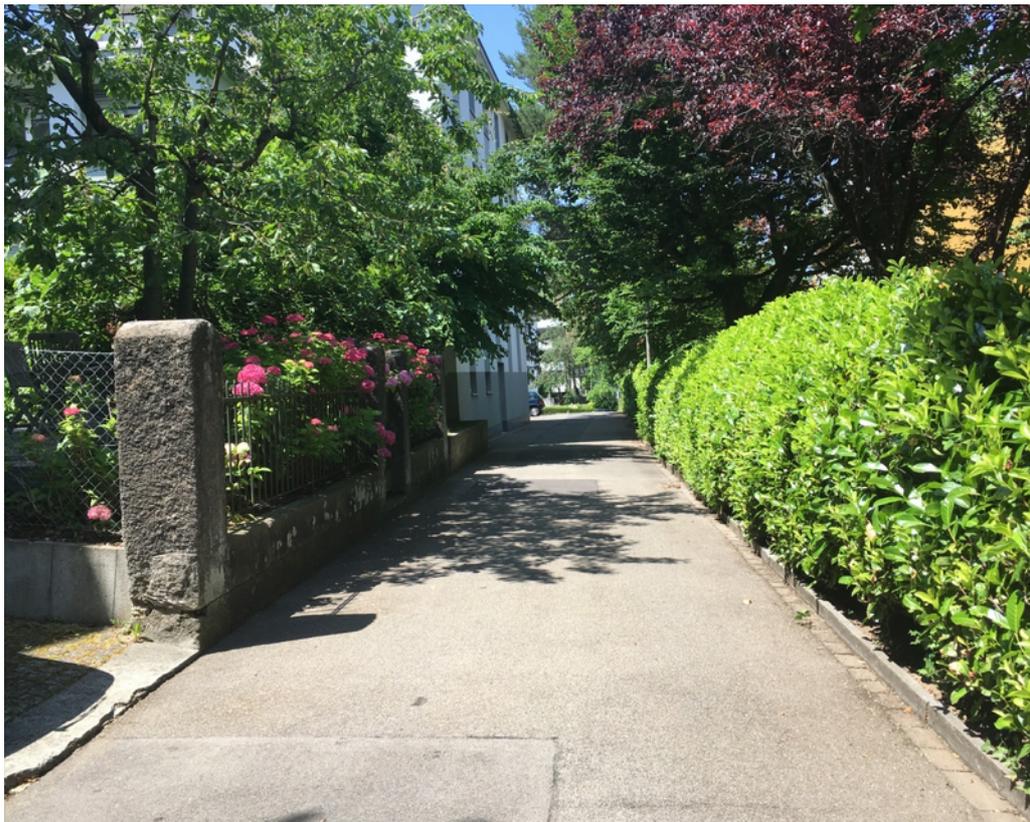
Im gesamten Perimeter sind die Fahrbahnbreiten für die signalisierte Höchstgeschwindigkeit 50 km/h zu gering. Auf den Quartierstrassen liegt die Breite der Fahrbahn bzw. des Strassenraums jeweils unter 5 Metern. Für den Begegnungsfall von zwei Personenwagen (PW/PW) ist bei 50 km/h jedoch eine Fahrbahnbreite von mindestens 5.10 m erforderlich, bzw. eine minimale lichte Breite von 5.50 m. Teilweise wird die Situation durch parkierte Fahrzeuge verschärft. Bei Begegnungen müssen Fahrzeuglenker deshalb schon heute die Geschwindigkeit senken.

Abbildung 6: Auf den meisten Quartierstrassen, wie dem Kirchbodenweg, ist die Fahrbahn schmal und es gibt keine Trottoirs

Eine Verbreiterung der Strassenräume ist in den eng bebauten Quartieren rund um die Kirchbodenstrasse nicht möglich und auch nicht erwünscht. Um Streifkollisionen zwischen zwei Fahrzeugen oder einem Fahrzeug und einem Hindernis am Strassenrand vorzubeugen, muss deshalb die erlaubte Höchstgeschwindigkeit reduziert werden. Bei 30 km/h ist im Begegnungsfall PW/PW eine Fahrbahnbreite von 4.40 m bzw. eine lichte Breite von 4.80 m erforderlich. Mit der Einführung einer Tempo-30-Zone wird die Höchstgeschwindigkeit somit an die gegebenen Fahrbahnbreiten angepasst.

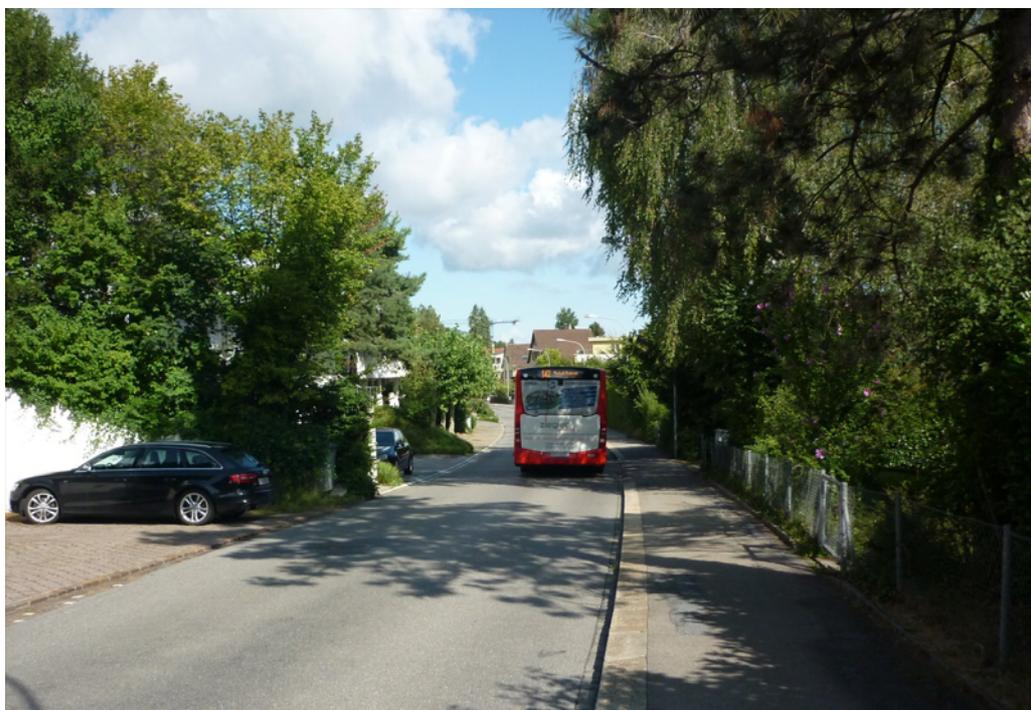
Da Busse breiter sind als Autos, wird für den Begegnungsfall PW/Bus mehr Platz benötigt als bei einer Begegnung PW/PW. Die Kirchbodenstrasse ist genügend breit für den Begegnungsfall PW/Bus, allerdings nicht bei 50 km/h. Um mit dieser Geschwindigkeit begegnen zu können, müsste die Fahrbahnbreite 5.95 m betragen. Wenn trotz geringerer Breite mit hoher Geschwindigkeit gekreuzt wird, erhöht sich das Unfallrisiko für Streifkollisionen.

Abbildung 7: Der Bus benötigt auf der Kirchbodenstrasse mehr als die Hälfte der Fahrbahn

Weiter werden stehende Busse an Haltestellen trotz der ungenügenden Sicht und geringer Breite überholt. Es kann zu Kollisionen mit dem Gegenverkehr kommen oder Fahrgäste, welche aussteigen und vor dem Bus die Fahrbahn queren, werden von überholenden Lenkern zu spät gesehen.

Um das Sicherheitsrisiko beim Begegnen mit Bussen zu senken, müsste bei gleichbleibender Höchstgeschwindigkeit die Fahrbahn verbreitert werden. Dies würde einen grossen Aufwand bedeuten, welcher zum erzielten Nutzen unverhältnismässig wäre. Alternativ kann durch die Einführung einer Tempo-30-Zone sichergestellt werden, dass mit einer den Platzverhältnissen angemessenen Geschwindigkeit gekreuzt wird. Dadurch werden das Unfallrisiko und die Unfallschwere reduziert.

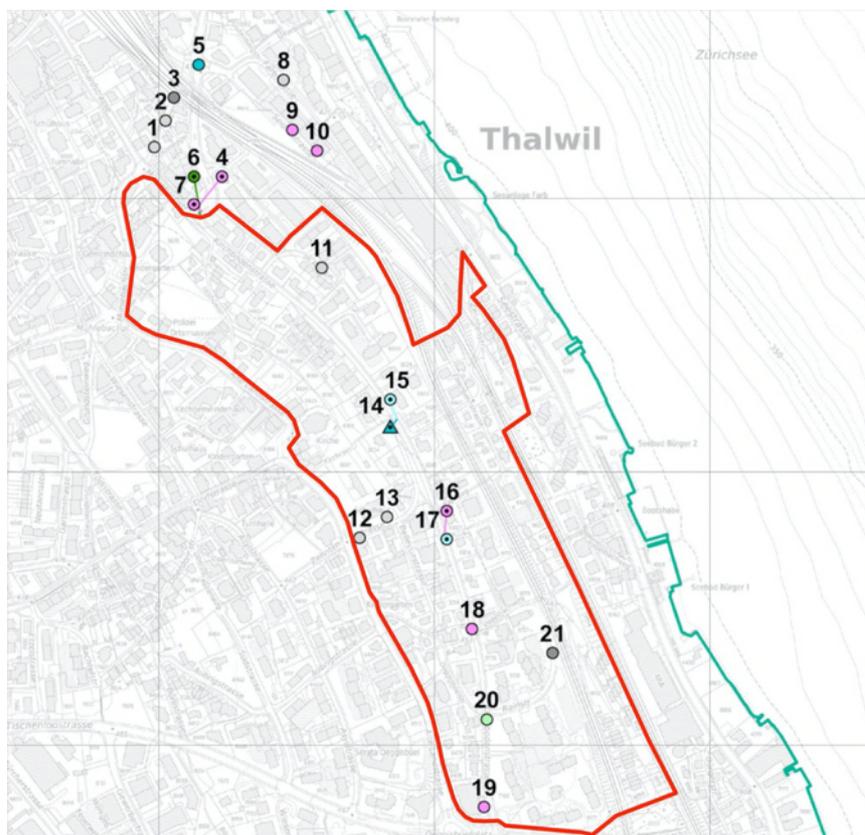
Abbildung 8: Unfälle im Perimeter zwischen 01.06.2014 und 31.05.2019

Insgesamt wurden im Perimeter und näherer Umgebung 21 Unfälle gemeldet. Die Unfälle 1 - 3, 5 sowie 8 - 10 liegen ausserhalb des Perimeters und werden deshalb nicht betrachtet. Die Unfälle 4, 6 und 7 geschahen unmittelbar am Rande des Perimeters. Es handelt sich dabei um zwei Selbststunfälle (4, 7) und einen Auffahrunfall (6). Die Unfälle passierten alle aufgrund von Unaufmerksamkeit der Lenker bzw. Missachtung des signalisierten Rechtsvortritts. Es entstand jeweils lediglich Sachschaden

Die Unfälle 11 - 13 waren Parkierunfälle, die aufgrund von mangelnder Aufmerksamkeit und unvorsichtigem Rückwärtsfahren geschahen. Sie verursachten jeweils einen Sachschaden.

Am Knoten Kirchbodenstrasse / Zehntenstrasse passierten zwei Unfälle (14, 15). Beide geschahen beim Ein- bzw. Abbiegen aufgrund von Fehlverhalten bezüglich des Vortritts. Der Knoten ist sehr eng, die begrenzten Sicht- und Platzverhältnisse haben vermutlich zur Unfallursache beigetragen. Beim Einbiegeunfall (14) wurde ein/e Velofahrer/in leicht verletzt.

Die Unfälle 16 - 20 geschahen alle auf der Kirchbodenstrasse. Die Unfälle 16, 18 und 19 sind Selbstunfälle, welche aufgrund von Unvorsichtigkeit oder Alkoholeinfluss passierten. Beim Unfall 17 kollidierte ein überholendes Motorrad wegen mangelnder Aufmerksamkeit mit einem linksabbiegenden Fahrzeug. Der Unfall 20 geschah im Bereich einer seitlichen Einengung, welche von zwei Fahrzeugen gleichzeitig in entgegengesetzter Richtung befahren wurde. Dies führt zu einer Streifkollision. Bei allen Unfällen 16 - 20 entstand lediglich Sachschaden. Bei den Unfällen 17 und 20 hat die relativ geringe Strassenbreite im Zusammenhang mit den hohen gefahrenen Geschwindigkeiten vermutlich zur Unfallursache beigetragen.

Der Unfall 21 passierte aufgrund eines nicht korrekt gesicherten parkierten Fahrzeugs.

Zusammenfassend ist bei Betrachtung der Unfallauswertung keine konkrete Gefahrenstelle im Perimeter feststellbar. Jedoch haben die engen Strassenverhältnisse und die schlechte Einsehbarkeit im Zusammenspiel mit den gefahrenen Geschwindigkeiten bei einigen Unfällen wahrscheinlich eine Rolle gespielt.

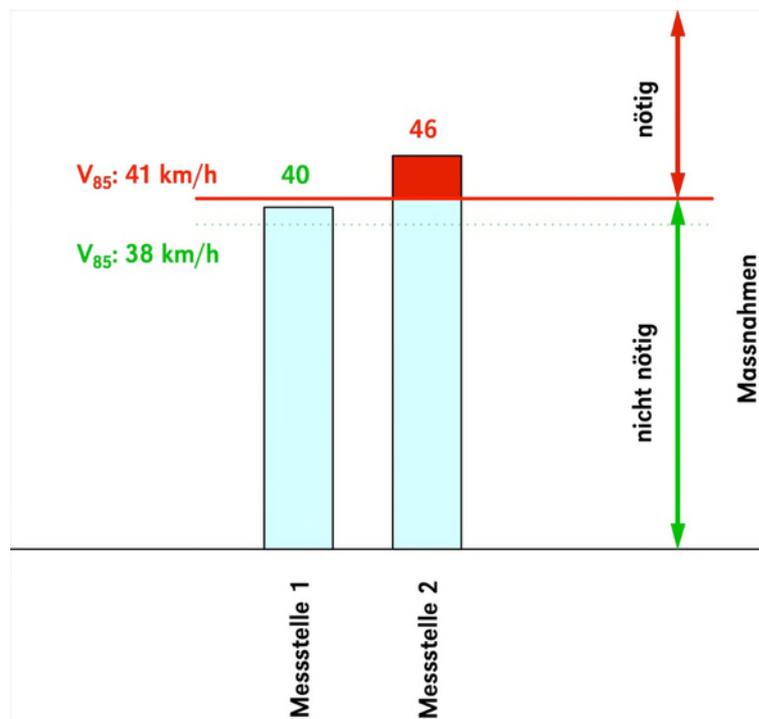
Der theoretische Wert von V_{85} maximal 41 km/h für eine reine Signalisation einer Tempo-30-Zone wird auf der Kirchbodenstrasse nicht überall erreicht. An der zweiten Messstelle beträgt der Wert V_{85} 46 km/h.

Abbildung 11: Übersicht über die erhobenen Geschwindigkeiten auf der Kirchbodenstrasse

Beim Messstandort 2 wurde ein hohes V_{85} gemessen. Jedoch liegt das V_{85} bei beiden Standorten unter 50 km/h. Dies zeigt auf, dass bereits die bestehende Situation keine hohen Geschwindigkeiten zulässt. Eine Eignung des Gebietes für Tempo 30 lässt sich deshalb ableiten.

Erfahrungen aus ähnlichen Projekten haben gezeigt, dass die reine Signalisation und Markierung einer Tempo-30-Zone auch bei $V_{85} > 41$ km/h schon eine genügend grosse Wirkung zeigt. Auf der Kirchbodenstrasse sind punktuell bereits bauliche Massnahmen umgesetzt und der Strassenquerschnitt ist schmal. Deshalb soll in einer ersten Phase auf weitere bauliche Massnahmen verzichtet werden. Zeigt die Signalisation der Tempo-30-Zone bei der Nachkontrolle nicht die erwünschte Wirkung, können weitere bauliche Massnahmen in Erwägung gezogen werden.
