### **Gestaltungsplan Seeufer Bürger**

- **Auflageakten Gemeindeversammlung**
- **Beilagen zum Planungsbericht**

# Wasserpflanzen Thalwil

Seegrund- und Vegetationsuntersuchungen  
im Rahmen des Projektes «Seeufergestaltung  
Thalwil»

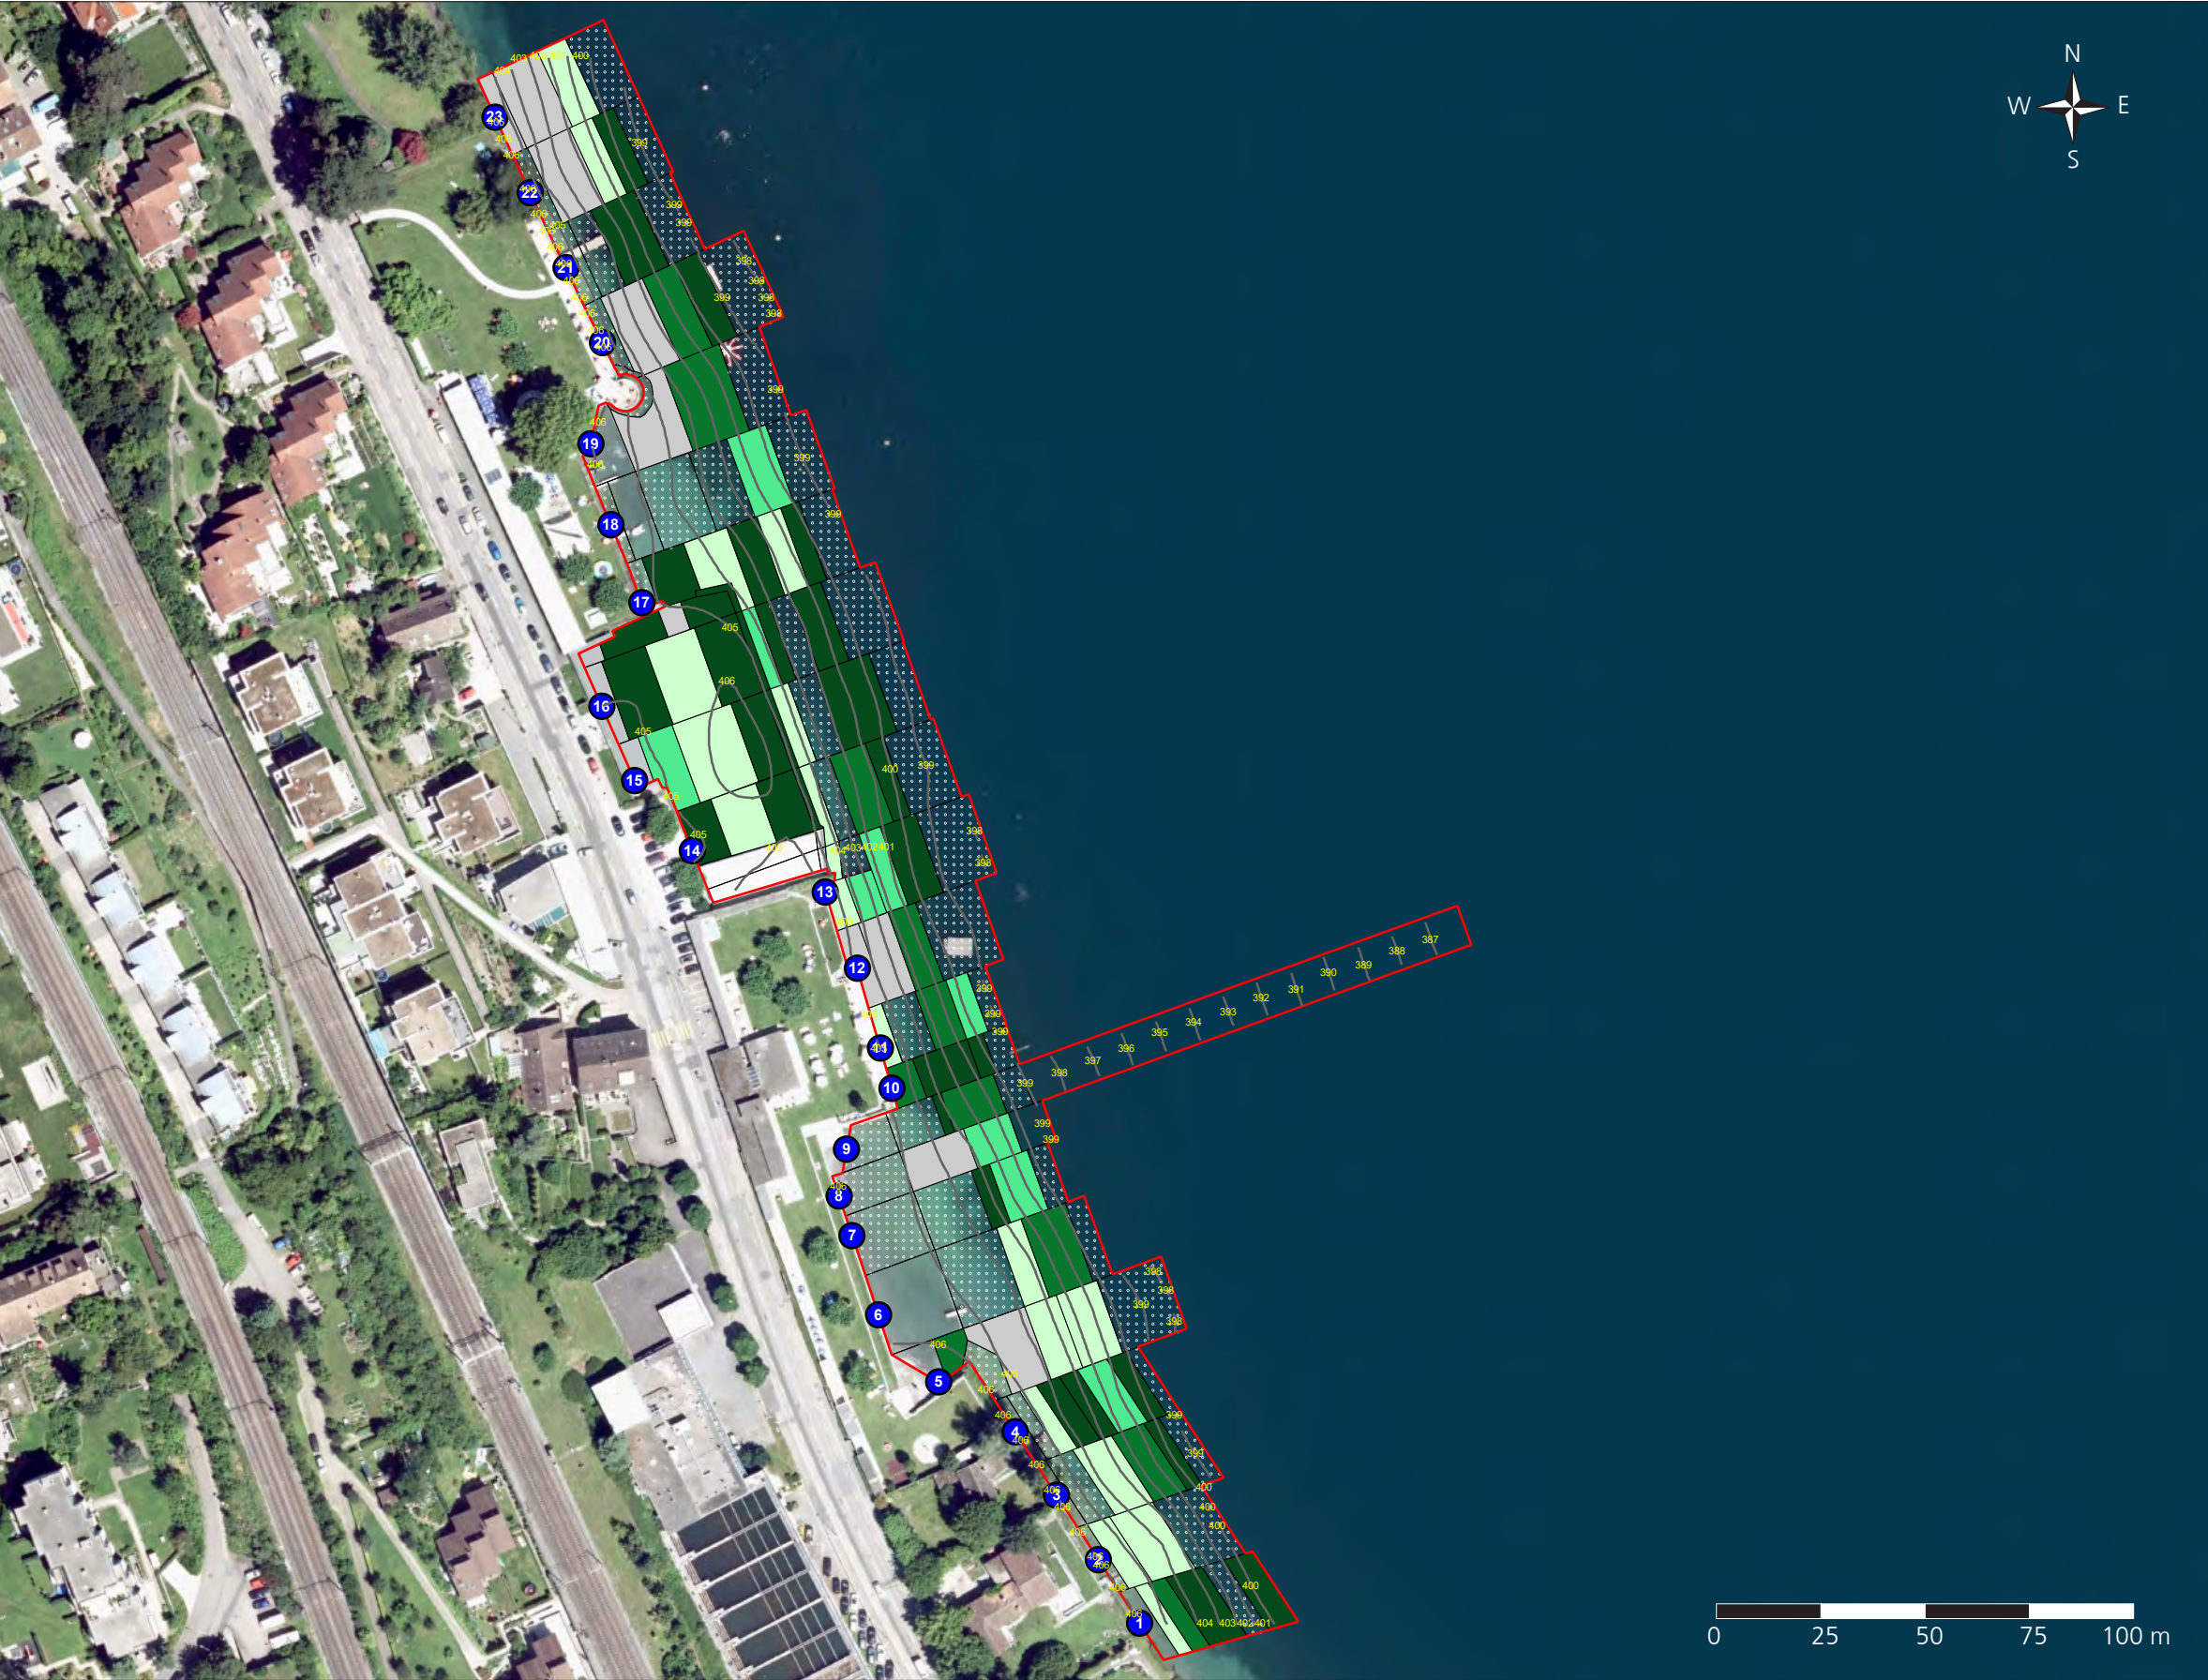
**Höhenmodell und  
Gesamtdichte**  
(Total 14 Arten)

**Höhenlinien**  
Äquidistanz: 1 m  
Für das Höhenmodell werden die in Me-  
terschritten linear interpolierten Positi-  
onen zwischen den an den Abschnits-  
grenzen gemessenen Tauchtiefen ver-  
wendet.  
Die Punkteverteilung entlang der Tran-  
sekte ist methodenbedingt linienförmig  
und damit für das Modell nicht ideal.  
Abweichungen zu den tatsächlichen  
Verhältnissen sind möglich.

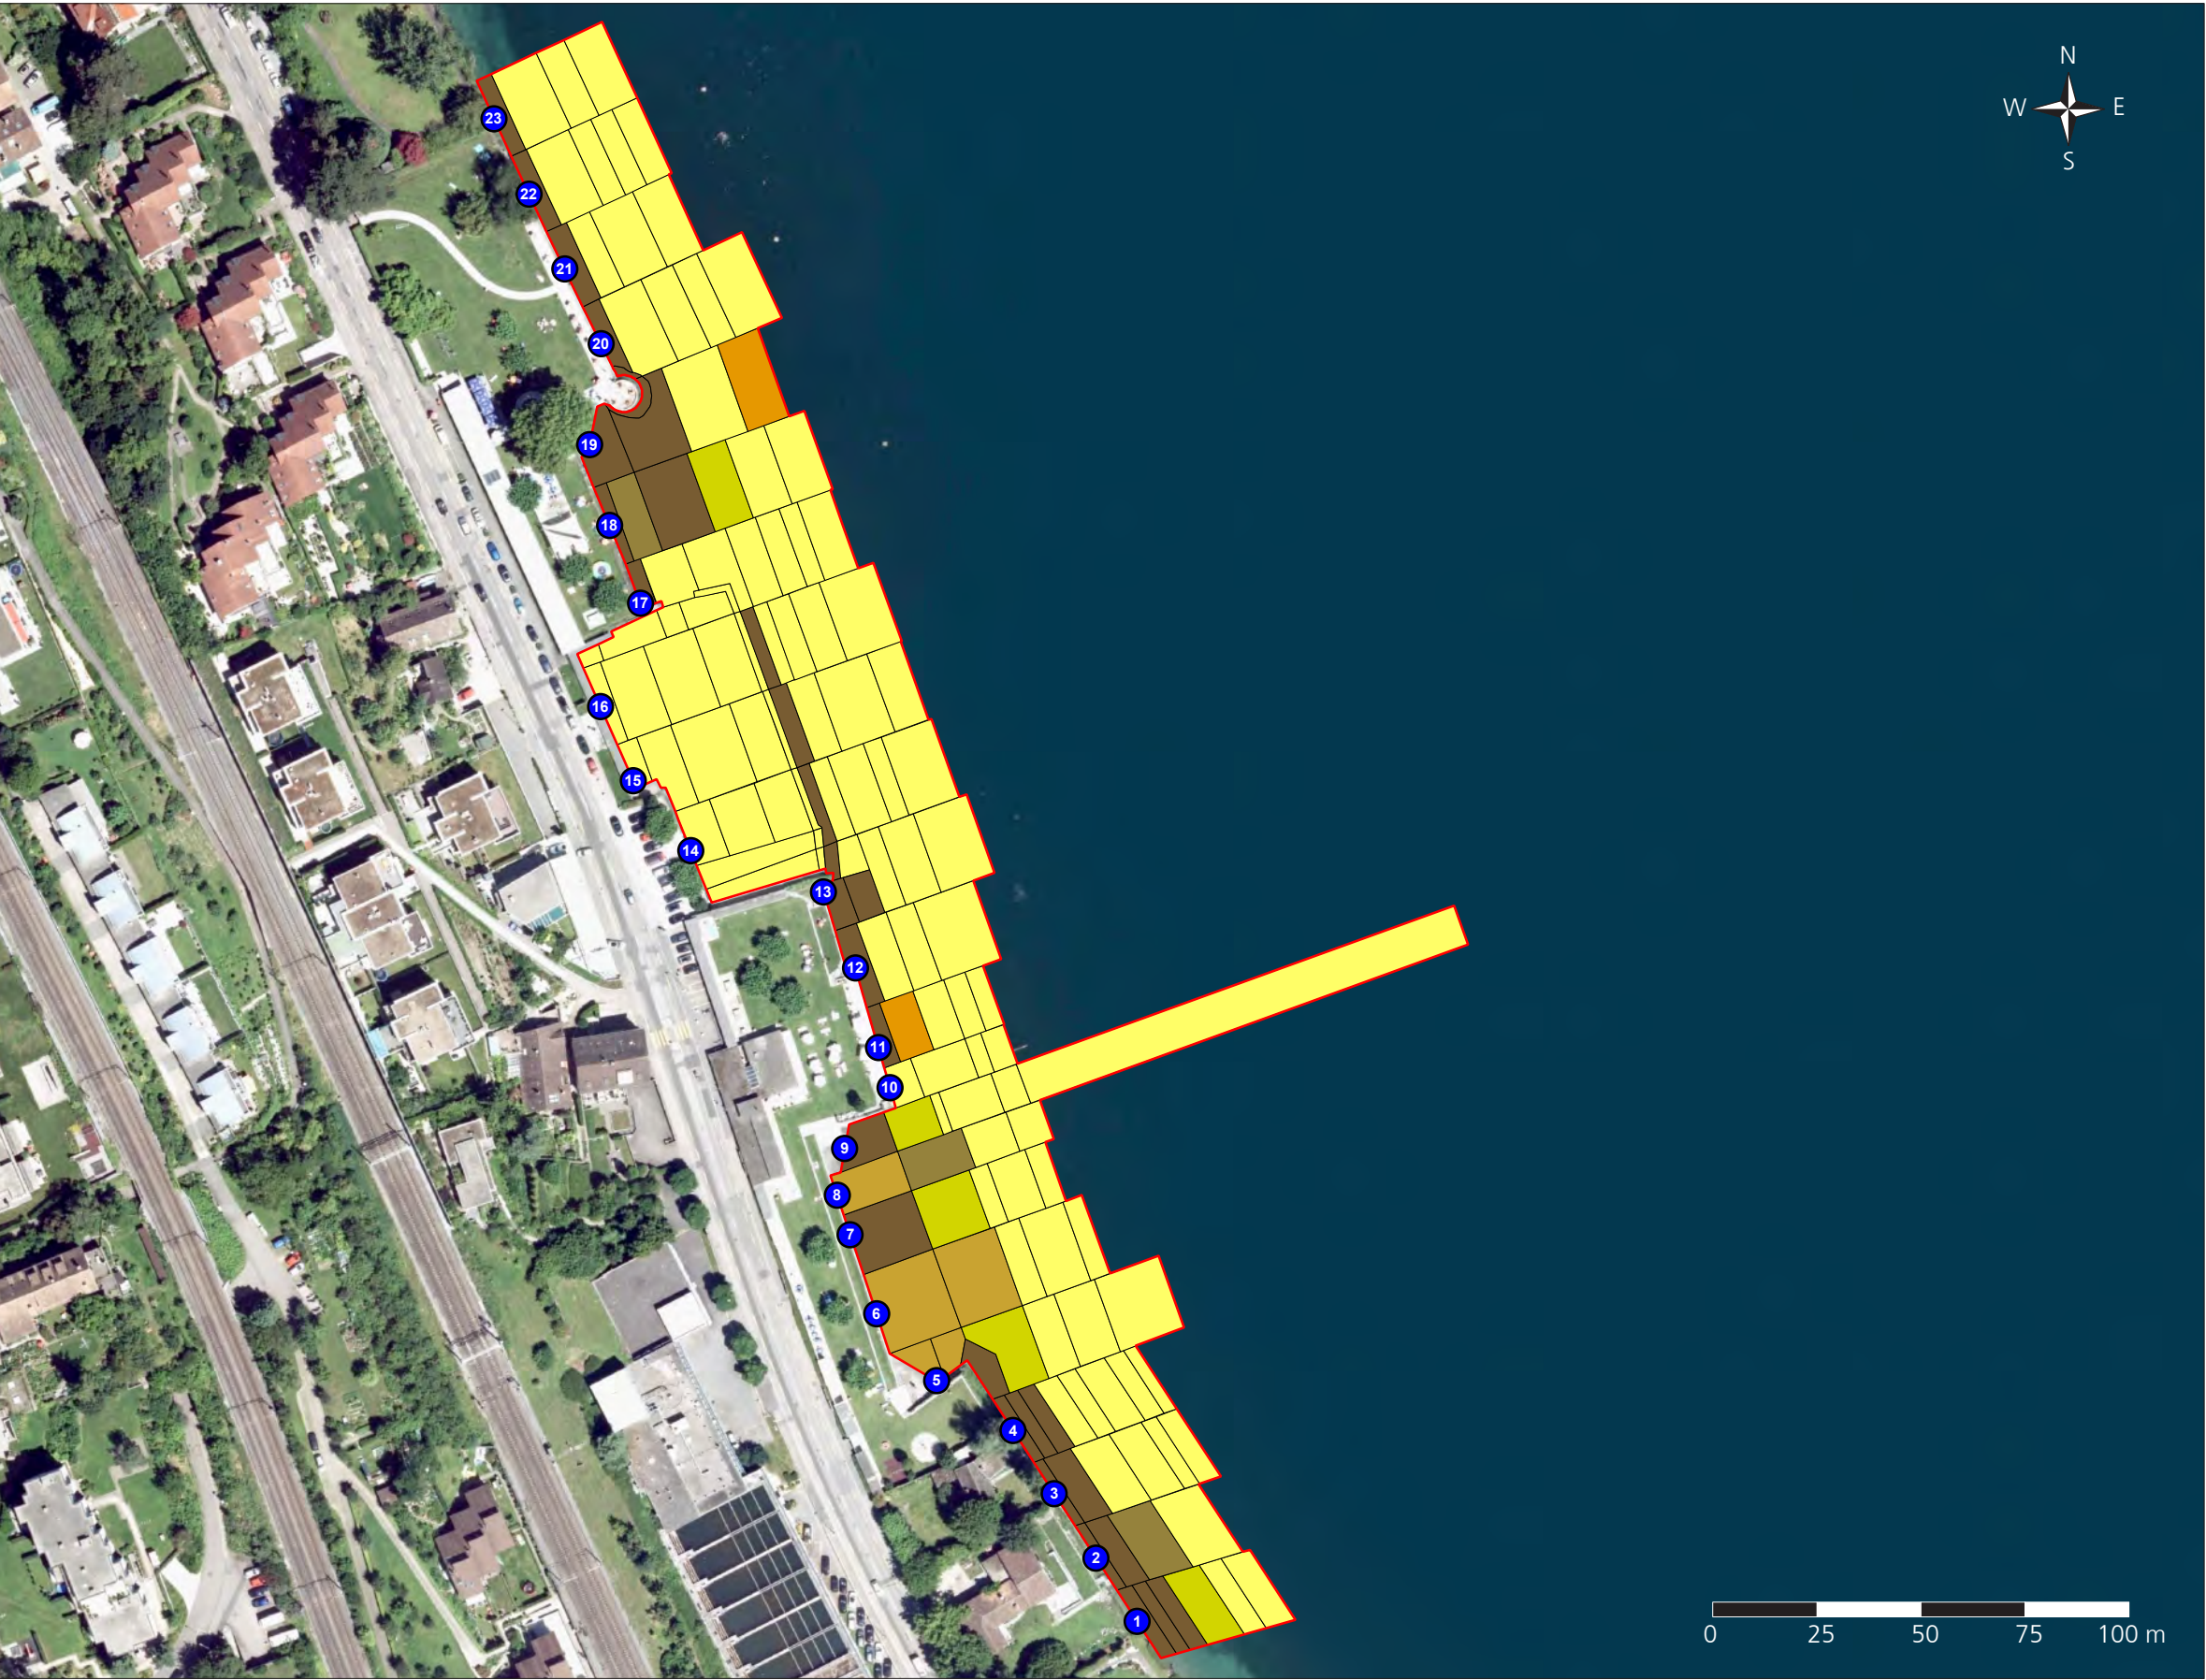
Untergrundbeschaffenheit

- Untergrundkategorien
- = schlammig < 0.1 cm
  - = heterogen fein (fein + schlammig)
  - = fein 0.1–2 cm
  - = heterogen grob (fein + grob)
  - = grob > 2 cm
  - = künstlich
