**Friedhof Thalwil / Grabfeldsondierung mit Baggerschlitz vom 21. + 22. April 2020****Sondageschlitz 1 Grabfeld B rechts**

Friedhof Thalwil / Grabfeldsondierung mit Baggerschlitz vom 21. + 22. April 2020

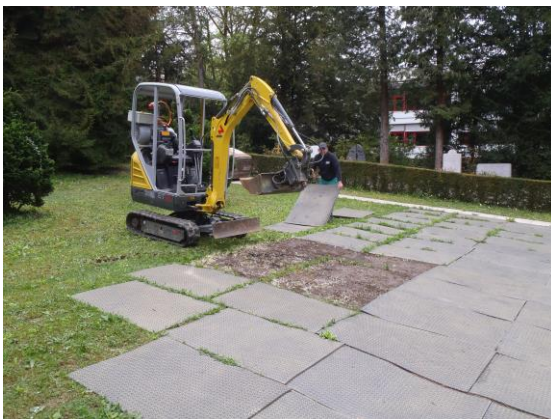
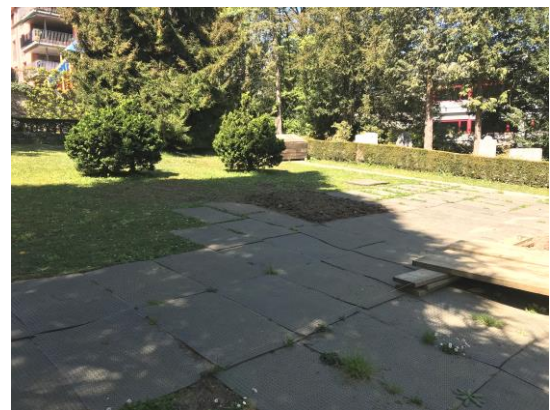
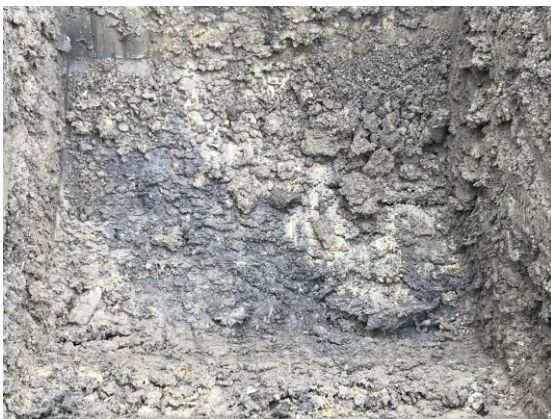
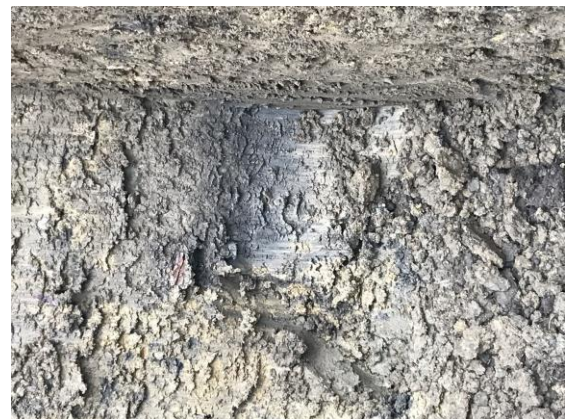
– 10 cm	Humus mit Kiesschichten vermischt
10 cm	– 40 cm	brauner, nasser Lehm mit viel Humusanteil
40 cm	– 80 cm	sehr nasser, braun-beiger Lehm mit blau-schwarzen Lehmstäben durchsetzt
80 cm	– 110 cm	sehr nasser, braun-beiger Lehm sehr stark mit blau-schwarzem Lehm vermischt
110 cm		Oberkante Sargdeckel: Holz teilweise sehr gut erhalten Leiche im Beinbereich skelettiert beim Gesäss Anzeichen von Fettgewebekonservierung
140 cm		Oberkante Sargboden ganz erhalten unter dem Sarg Anzeichen von Staunässe

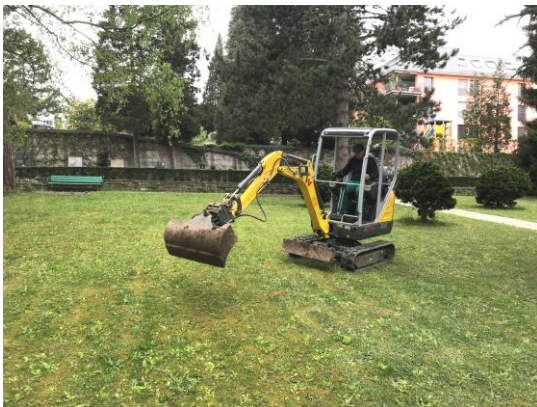
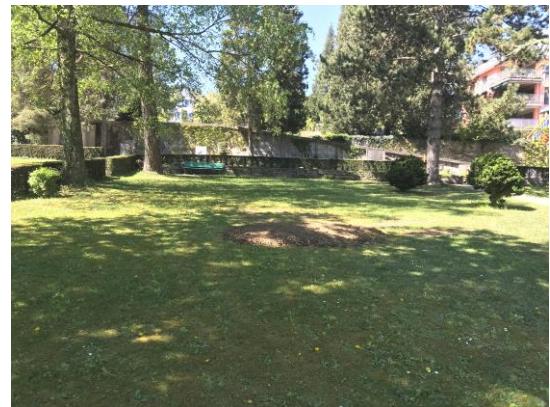
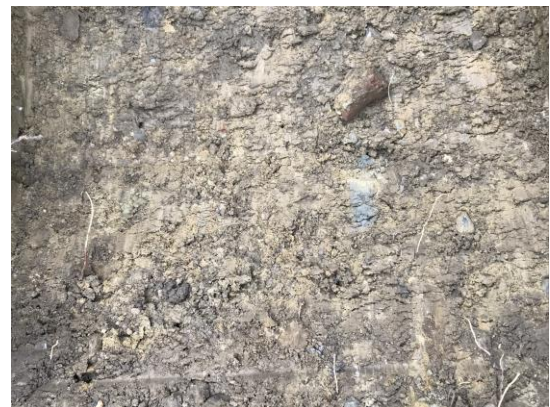
**Sondageschlitz 2 Grabfeld B links**

- 10 cm Humusbereich sehr stark verwurzelt
- 10 cm – 40 cm beiger Lehm mit viel Humus-Sandanteil
- 40 cm – 80 cm sehr kompakter, braun-beiger Lehm mit schwarzen Lehmbändern durchsetzt
- 80 cm – 135 cm nasser, kompakter, braun-beiger Lehm mit blauem Lehm vermischt

*Bestattung links und rechts*

- 135 cm Oberkante Sarg  
Sargholz halb vermodert  
Leiche Kopfbereich skelettiert und verwurzelt
  - 150 cm Sargboden fast erhalten  
Oberkante Sargboden
-

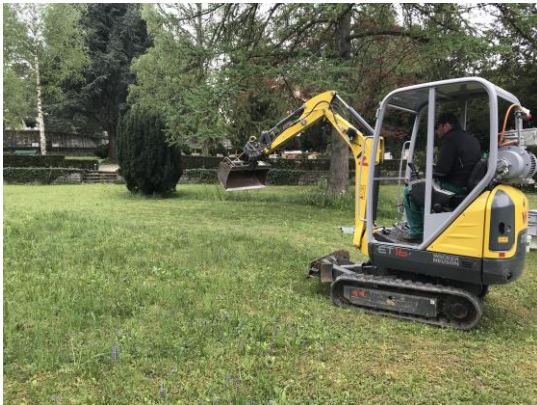
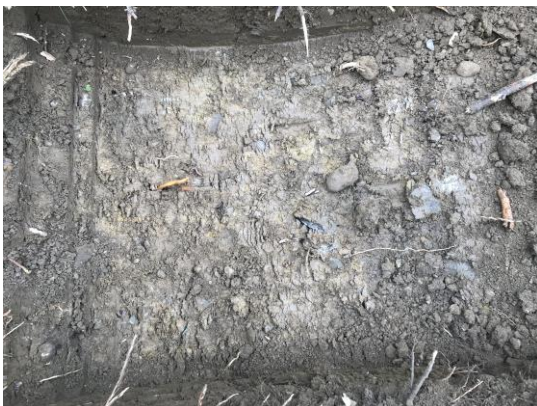
**Friedhof Thalwil / Grabfeldsondierung mit Baggerschlitz vom 21. + 22. April 2020****Sondageschlitz 3 Grabfeld A**

– 10 cm	Humusbereich sehr stark
10 cm	– 80 cm	sehr kompakter, braun-beiger Lehm mit grösseren Steinen (Ø 25 – 35 cm) durchsetzt
80 cm	– 130 cm	sehr nasser, kompakter, braun-beiger Lehm mit grösseren Steinen (Ø 25 – 50 cm) durchsetzt
		<i>Erbbestattung links</i>
130 cm		Oberkante Sarg Sargholz vermodert vom Fuss- bis Hüftbereich skelettiert
		<i>Erbbestattung rechts</i>
		Im Fuss- bis Wadenbereich skelettiert
150 cm		Oberkante Sargboden Sargholz teilweise vermodert

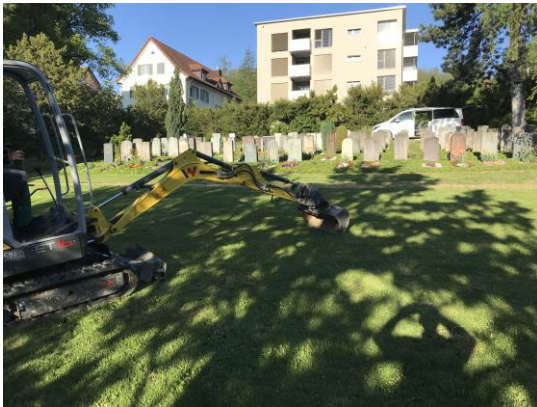
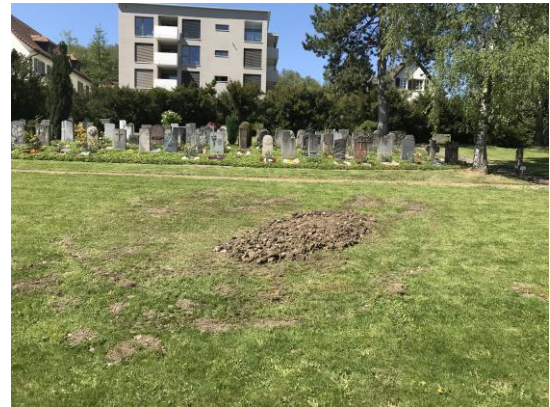
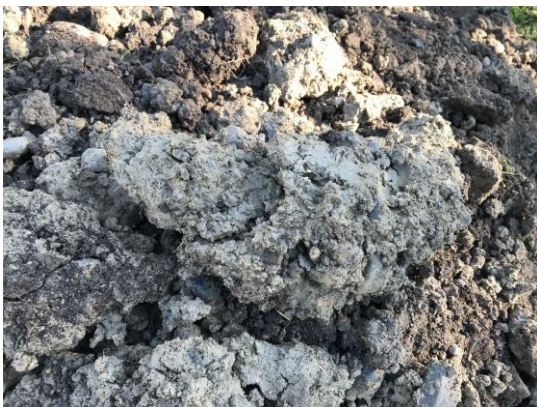
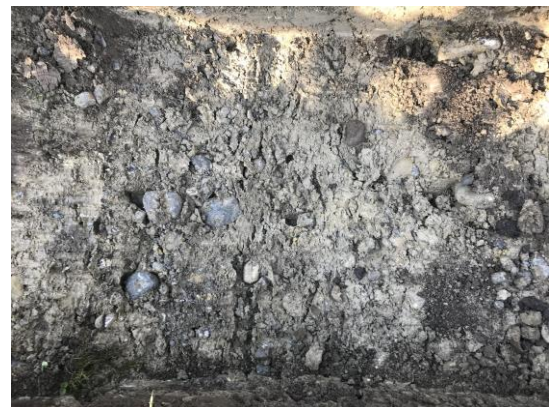
**Friedhof Thalwil / Grabfeldsondierung mit Baggerschlitz vom 21. + 22. April 2020****Sondageschlitz 5 Grabfeld N**

– 10 cm	Rasen-Humusschicht
10 cm	– 60 cm	sehr feuchter, kompakter, grau-beiger Lehm mit grösseren Steinen durchsetzt
60 cm	– 140 cm	sehr nasser, kompakter, grau-beiger Lehm mit grün-blauem Lehm vermischt
		<i>Erdbestattung links und rechts</i>
130 cm		Oberkante Särge in Sargnähe blau-schwarzer Lehm Sargholz ganz erhalten Sarg mit Plastik ausgekleidet Schädel skelettiert in den Särgen 1 und 2 Anzeichen von Staunässe
160 cm		Oberkante Sargboden Sargholz ganz erhalten Staunässe drückt von den oberen Bestattungen in die Graböffnung
