**Gemeinde Thalwil**

# **Tempo-30-Zone Gattikon Nord**

**Verkehrsgutachten**

19.068 / 16.06.20

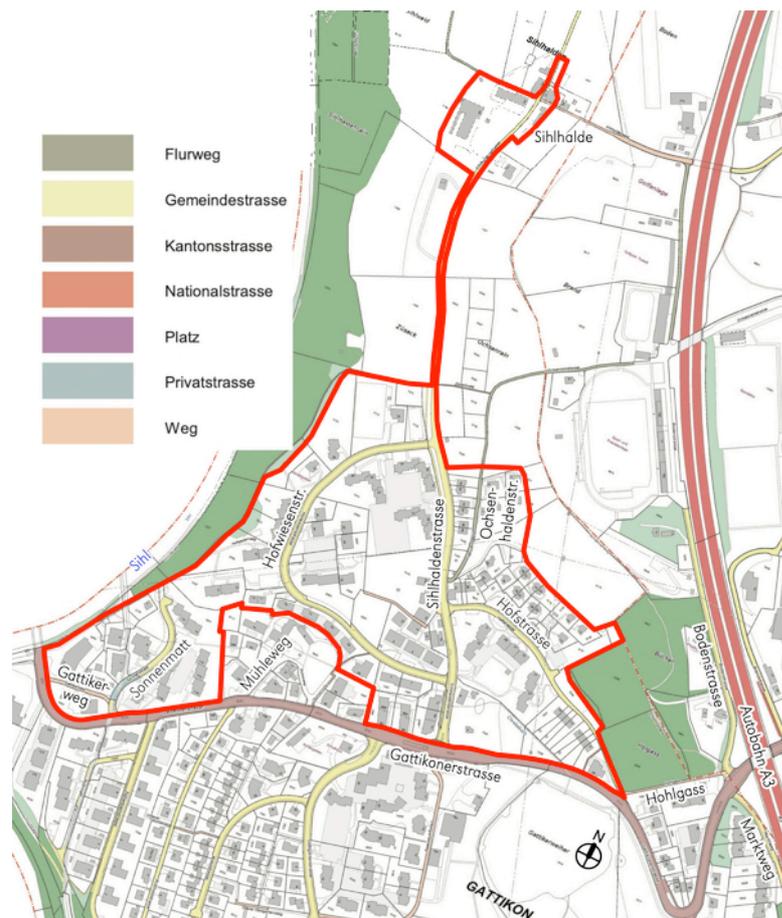
Abbildung 1: Untersuchungsperimeter der Tempo-30-Zone Gattikon Nord

Der untersuchte Perimeter erstreckt sich über das gesamte Siedlungsgebiet von Gattikon nördlich der Gattikonerstrasse. Im Westen wird dieses von der Sihl (Gemeindegrenze zu Langnau am Albis), im Osten von der Autobahn A3 begrenzt. Nördlich des Siedlungsgebiets liegen hauptsächlich Landwirtschaftsflächen. Zusätzlich soll die Sihlhaldenstrasse bis zum Restaurant Sihlhalde als Teil des Perimeters betrachtet werden. Die Bodenstrasse wurde bereits im Rahmen des Gutachtens zur Tempo-30-Zone im Quartier Etzliberg beurteilt. Der Marktweg ist nur einseitig bebaut und verfügt dort über ein Trottoir, welches sich auf der Siedlungsseite befindet. Eine Einführung einer Tempo-30-Zone ist sehr schwer begründbar (Art. 108 SSV). Zudem hat er keinen funktionalen Zusammenhang zur Zone Gattikon Nord. Er wird in diesem Gutachten nicht behandelt. Die Hohl-gass ist keine öffentliche Zufahrt, es handelt sich um einen Fussweg mit allgemeinem Fahrverbot und wird deshalb nicht berücksichtigt. Der Mühleweg ist privat und wurde ebenfalls nicht in den Perimeter aufgenommen.

An der Hofwiesenstrasse liegt der Kindergarten Hof. Südlich der Gattikonerstrasse liegt die Schulanlage Schweikrüti.

Folgende Strassen liegen innerhalb des untersuchten Perimeters:

- Gattikerweg
- Sonnenmatt (teilweise privat)
- Hofwiesenstrasse
- Sihlhaldenstrasse (bis Restaurant Sihlhalde)
- Ochsenhaldenstrasse (privat)
- Hofstrasse

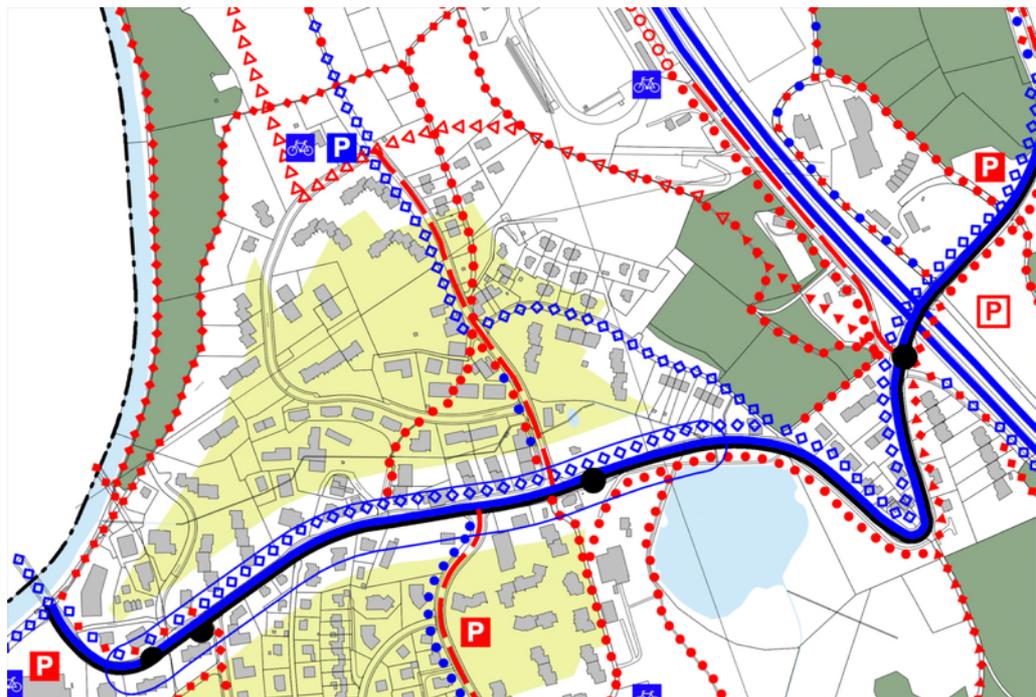
Abbildung 2: Ausschnitt aus dem kommunalen Richtplan Verkehr (Legende im Anhang)

Im kommunalen Richtplan Verkehr der Gemeinde Thalwil ist das Quartier Gattikon Nord als Eignungsgebiet für Verkehrsberuhigung eingetragen. Die Sihlhaldenstrasse ist von der Einmündung in die Gattikonstrasse bis zum nördlichen Siedlungsrand als Erschliessungsstrasse klassiert. Die übrigen Strassen sind Quartierstrassen, d.h. es handelt sich um Zufahrtsstrassen und -wege. Sowohl Erschliessungs- als auch Quartierstrassen gehören gemäss kommunalem Richtplan zu den siedlungsorientierten Strassen, ihre Gestaltung ist deshalb auf städtebauliche Überlegungen auszurichten. Weiter führen mehrere kommunale Fussverbindungen, sowie kantonale Fuss-/Wanderwege und Velorouten durch das Quartier.

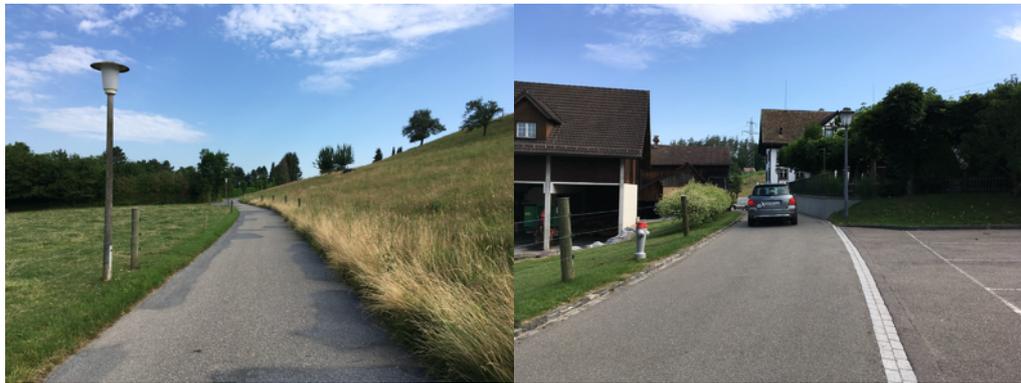
Abbildung 3: Sihlhaldenstrasse ausserorts

Die Sihlhaldenstrasse ist eine wichtige Freizeitroute für Fussgänger- und Velofahrer, der Weiler Sihlhalde mit dem Restaurant ein beliebtes Ziel, welches auch mit dem Auto besucht wird. Alle Verkehrsteilnehmer benützen zwischen Siedlungsrand und Weiler die Fahrbahn im Mischverkehr, da kein Trottoir vorhanden ist. Die Fahrbahnbreite beträgt auf diesem Abschnitt 3.50m – 4.00m. Bei grossem Verkehrsaufkommen besteht deshalb ein erhöhtes Risiko für Konflikte zwischen Fussgängern/Velofahrern und motorisierten Fahrzeugen, oder sich begegnenden Fahrzeugen.

Im Weiler Sihlhalde bergen die unübersichtlichen Einmündungen und Hausvorsprünge zusätzliches Unfallpotential.

Mit der Senkung der Höchstgeschwindigkeit auf 30 km/h kann das Unfallpotential und die Unfallschwere auf diesem Abschnitt gesenkt werden, ohne dass bauliche Massnahmen umgesetzt werden müssen.

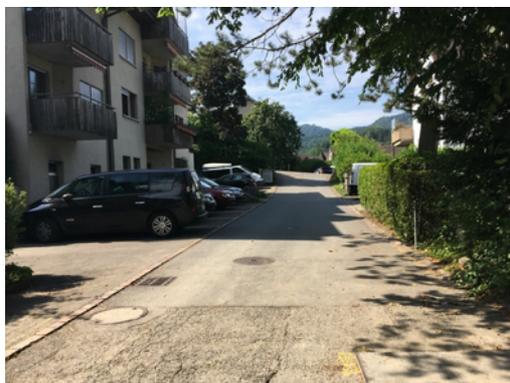
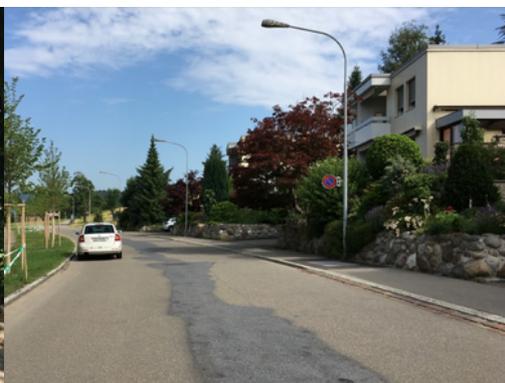
Abbildung 5: Mühleweg

Grundstücke sind teilweise bis dicht an die Fahrbahn oder das Trottoir bepflanzt oder mit Mauern und Zäunen bebaut. Diese Hindernisse schränken die Sicht von den Grundstücksausfahrten auf die Fahrbahn und das Trottoir ein. Das ist insbesondere für den längsverkehrenden Veloverkehr und die FäGs, wie aber auch für die querenden Fussgänger – speziell Kinder – potenziell gefährlich. Die Verkehrsteilnehmer können sich gegenseitig erst spät sehen und damit entsprechend spät aufeinander reagieren. Verschärft wird die Problematik dadurch, dass sich Fussgänger, Velofahrer und FäG tendenziell am Fahrbahnrand fortbewegen, wo sie noch schlechter gesehen werden. Die ungenügenden Sichtverhältnisse führen auch dazu, dass Personen, die von den einzelnen Grundstücken auf die Fahrbahn treten, von Verkehrsteilnehmern auf der Fahrbahn erst spät gesehen werden.

Um die Gefahrenstelle komplett zu beheben, sind die Bepflanzungen so zurückzuschneiden bzw. Mauern und Zäune so zurückzubauen, dass die notwendigen Knotensichtweiten eingehalten werden können. Dies bedeutet einen massiven Eingriff in die Gestaltung der privaten Grundstücke, was in der Praxis schwer durchzusetzen ist. Durch diese Massnahme würde der Strassenraum sehr übersichtlich werden, was wiederum zu höheren gefahrenen Geschwindigkeiten führen würde. Dies ist von Wohnnutzungen geprägten Quartier nicht wünschenswert.

Aufgrund der tieferen gefahrenen Geschwindigkeiten in einer Tempo-30-Zone können die Verkehrsteilnehmer den Strassenraum besser wahrnehmen und schneller aufeinander reagieren. Der Bremsweg wird verkürzt. Kommt es dennoch zu einer Kollision, sind die Unfallfolgen bei tiefen Geschwindigkeiten deutlich reduziert. Mit einer Tempo-30-Zone werden die Gefahrenstellen entschärft und die Verkehrssicherheit aller Verkehrsteilnehmer, insbesondere der FäGs und des Fuss- und Veloverkehrs, erhöht. Da die benötigten Knotensichtweiten geschwindigkeitsabhängig sind, können durch eine Senkung der Höchstgeschwindigkeit Situationen mit geringer Sichtweite verbessert werden.

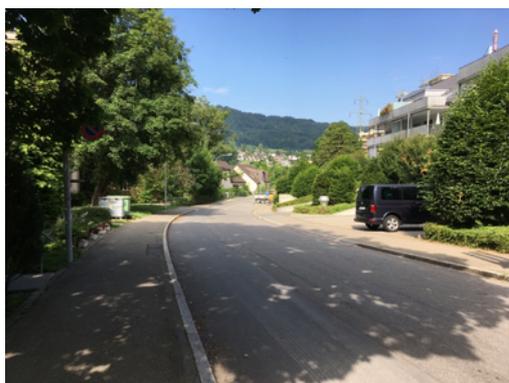
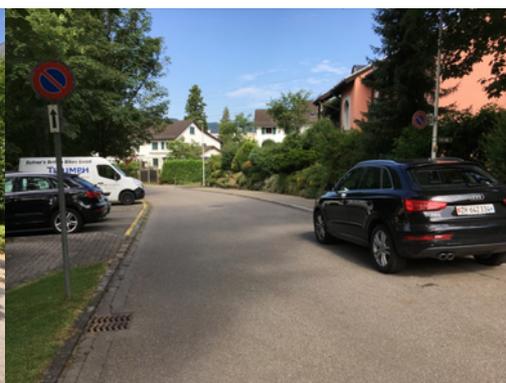
Abbildung 7: Senkrechtparkierung  
Hofwiesenstrasse

Die private Parkierung ist oft so angeordnet, dass das Ausfahren auf die Fahrbahn ein Rückwärtsmanöver erfordert. Diese Manöver erfolgen vielerorts über das Trottoir. Bei solchen Rückwärtsfahrten ist die Sicht auf die Fahrbahn bzw. das Trottoir besonders schlecht. Andere Verkehrsteilnehmer können dabei leicht übersehen werden. Besonders Kinder sind aufgrund ihrer geringen Körpergrösse potenziell gefährdet. Die eingeschränkten Sichtverhältnisse bei den Grundstückerschliessungen aufgrund von Bepflanzung oder Bebauung verschärfen die Gefahrenstelle zusätzlich.

Um die Gefahrenstellen komplett zu beseitigen, müssten die Parkfelder aufgehoben oder neu angeordnet werden. Dies stellt einen massiven Eingriff ins Privateigentum dar und ist in der Praxis kaum umsetzbar.

Die Einführung einer Tempo-30-Zone behebt diese Gefahrenstellen nicht. In einer Tempo-30-Zone müssen Fahrzeuglenkende jedoch gemäss Art. 22a SSV besonders vorsichtig und rücksichtvoll fahren. Es kann also davon ausgegangen werden, dass die einzelnen Verkehrsteilnehmer besser Rücksicht aufeinander nehmen und langsamere Geschwindigkeiten daraus die Folge sind. Dadurch wird die Gefahrenstelle entschärft und die Verkehrssicherheit insbesondere des Fuss- und Veloverkehrs und der FäGs erhöht.

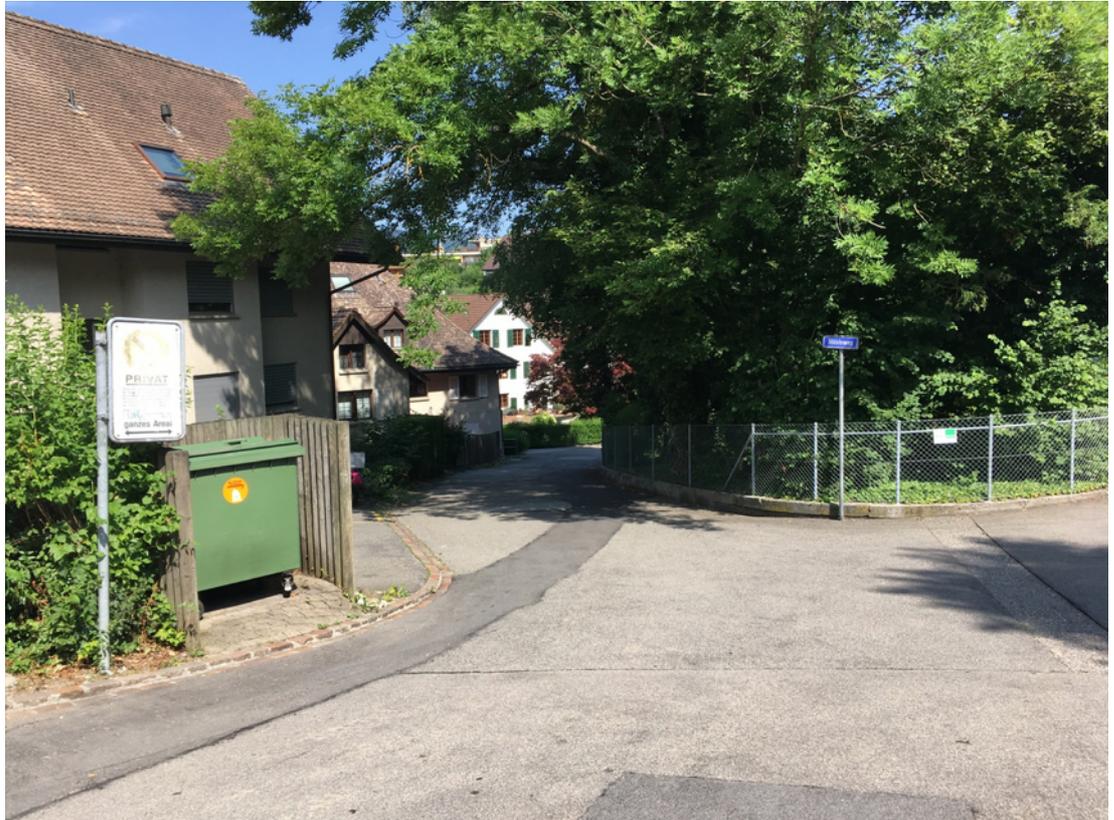
Abbildung 9: Mischverkehr, Mühleweg

Einige Strassen im Perimeter (Abschnitt Hofstrasse, Gattikerweg, Mühleweg) sind als Mischverkehrsflächen ausgebildet. Das bedeutet, dass sich sämtliche Verkehrsteilnehmer auf derselben Fläche fortbewegen. Dies kann zu Konflikten zwischen Fahrzeugen und Fussgängern führen.

Um Konflikte zwischen Fussgängern und Fahrzeugen zu vermeiden, müssten vielerorts beidseitige Trottoirs erstellt werden. Aufgrund der teilweise sehr engen Platzverhältnisse ist dies nicht möglich. Zudem würde diese Massnahme dem siedlungsorientierten Charakter des Strassenraumes widersprechen und die Nutzung des Strassenraumes als Aufenthaltsraum einschränken. Die gefährten Geschwindigkeiten würden tendenziell erhöht und die flexible Nutzung des Strassenraumes weiter eingeschränkt werden. Die Erstellung von Trottoirs ist mit enormen baulichen Massnahmen und Landerwerb verbunden. Die Machbarkeit wird daher in Frage gestellt.

Nur die Herabsetzung der allgemeinen Höchstgeschwindigkeit von 50 km/h auf 30 km/h kann die Verkehrssicherheit der Fussgänger und insbesondere der Kinder massgeblich erhöhen und flächendeckend sicherstellen. Durch das Angleichen der Geschwindigkeiten der verschiedenen Verkehrsteilnehmer wird die Koexistenz gefördert. Mit baulichen Massnahmen alleine kann die Verkehrssicherheit für Fussgänger nicht flächendeckend gewährleistet werden.

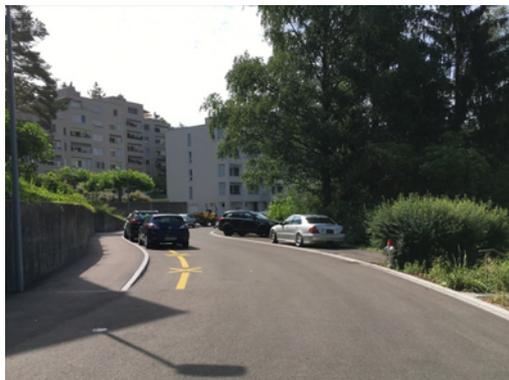
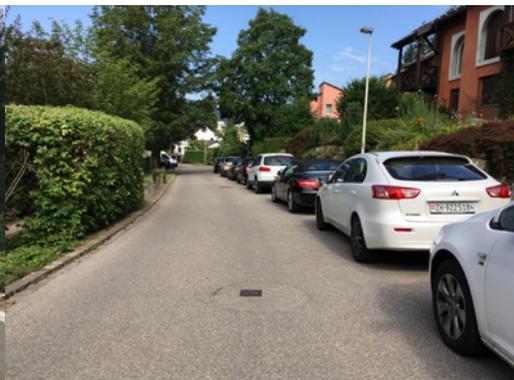
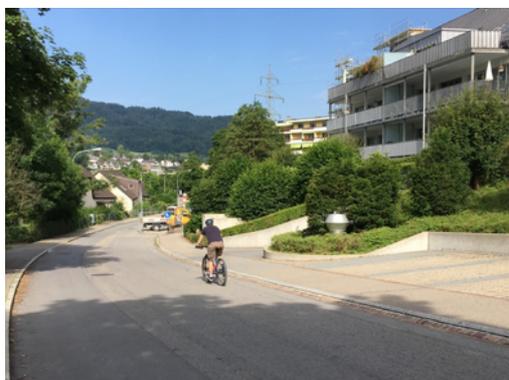
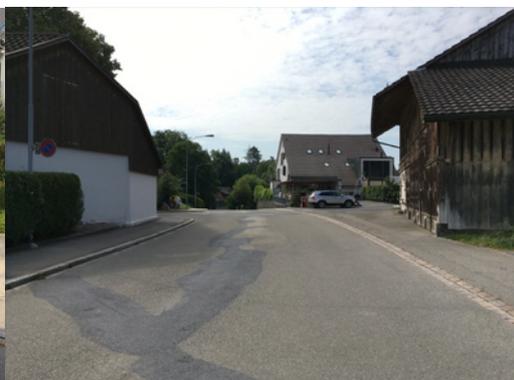
Auf der Strasse Sonnenmatt und dem östlichen Abschnitt der Hofstrasse ist ein einseitiges Trottoir vorhanden. Da jedoch meist beidseitig der Strassen Nutzungen angeordnet sind, müssen Fussgänger zwingend die Fahrbahn queren, um auf das gegenüberliegende Trottoir zu gelangen. Fussgängerzugänge führen teilweise direkt auf die Fahrbahn. Die Sicht auf diese Zugänge ist durch Bepflanzung eingeschränkt und auf der Fahrbahn parkierte Fahrzeuge eingeschränkt. Über die vorhandenen Trottoirs werden teilweise private Parkfelder und Tiefgaragen erschlossen. Dies ist auch auf der Sihlhalden- und der Hofwiesenstrasse der Fall. Fussgänger sind auf diesen Abschnitten nicht baulich vor dem motorisierten Verkehr geschützt.

Abbildung 10: einseitiges Trottoir, Sonnenmatt

Abbildung 11: einseitiges Trottoir, Hofstrasse

Abbildung 12: Erschliessung GS, Hofwiesenstrasse

Abbildung 13: Erschliessung GS, Sihlhaldenstrasse

Die Gefahrenstelle kann nur mit der Erstellung weiterer Trottoirs und der Verbesserung der Sichtverhältnisse auf mögliche Querungsstellen beseitigt werden. Dies wäre mit erheblichem baulichem Aufwand und mit Landerwerb verbunden. Parkfelder auf der Fahrbahn müssten aufgehoben werden, was sich wiederum negativ auf die gefahrenen Geschwindigkeiten und auf den Nutzungsanspruch auswirken würde.

In einer Tempo-30-Zone müssen Fahrzeuglenkende gemäss Art 22a SSV besonders vorsichtig und rücksichtsvoll fahren, was die Verkehrssicherheit des Fuss-/ Veloverkehrs und der FäGs massgeblich erhöht. Durch die tieferen Geschwindigkeiten wird es für den Fussgänger sicherer, die Fahrbahn zu queren und einfacher die verkehrliche Situation zu überblicken. Im Falle eines Unfalles ist die Unfallschwere bei tieferen gefahrenen Geschwindigkeiten geringer.

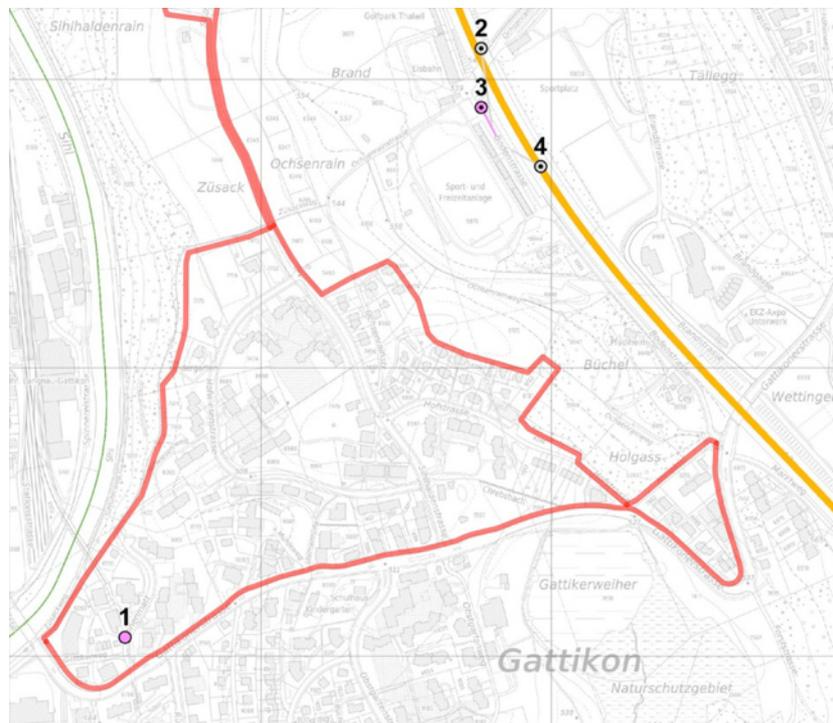
Abbildung 14: Unfälle in Gattikon Nord zwischen 01.06.2014 und 31.05.2019

Zur Beurteilung des Unfallgeschehens im untersuchten Perimeter wurde die Unfallstatistik der letzten 5 Jahre betrachtet. Die Unfallstellen sind im folgenden Plan verortet.

Insgesamt sind in Gattikon Nord in den letzten fünf Jahren vier Unfälle gemeldet worden. Davon geschah lediglich einer innerhalb des untersuchten Perimeters.

Der Unfall Nr. 1 geschah in der Sonnenmatt. Es handelte sich um einen Selbstunfall mit Sachschaden, verursacht durch unvorsichtiges Rückwärtsfahren. Die Unfallauswertung lässt keine Schlüsse auf konkrete Gefahrenstellen im betrachteten Perimeter zu.

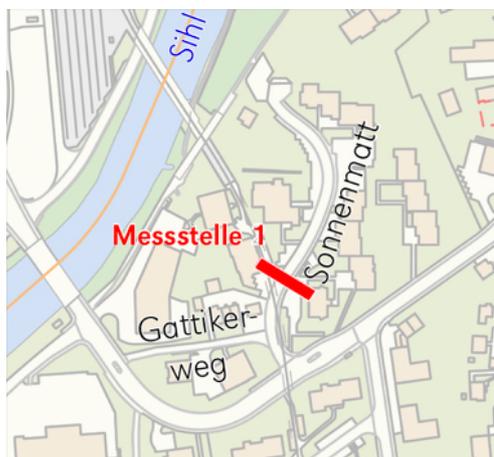
Abbildung 15: Messstelle 1 - Sonnenmatt

### Messstelle 1 – Sonnenmatt 4

$V_{50}$  24 km/h

$V_{85}$  30 km/h

Übertretung Vsig: 0 %

DTV 272 Fz

Mit dem  $V_{85} \leq 41$  km/h wird auf der Strasse Sonnenmatt der theoretische Wert von 41 km/h für eine reine Signalisation einer Tempo-30-Zone erreicht.

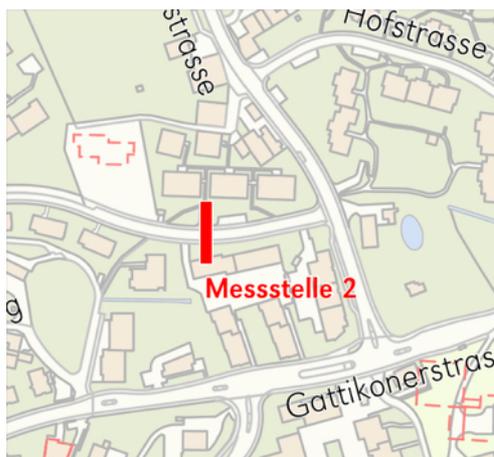
Abbildung 16: Messstelle 2 - Hofwiesenweg

### Messstelle 2 – Hofwiesenstrasse 3

$V_{50}$  35 km/h

$V_{85}$  42 km/h

Übertretung Vsig: 2.32 %

DTV 517 Fz

Auf der Hofwiesenstrasse und der Sihlhaldenstrasse liegt das  $V_{85}$  mit 42 km/h nur knapp über dem Wert von 41 km/h, der eine reine Signalisation der Tempo-30-Zone zulässt. Bei allen Messstandort liegt das  $V_{85}$  jedoch unter 50 km/h, hohe Geschwindigkeiten sind also bereits in der bestehenden Situation nicht möglich. Eine Eignung des Gebietes für Tempo 30 lässt sich daher ableiten.

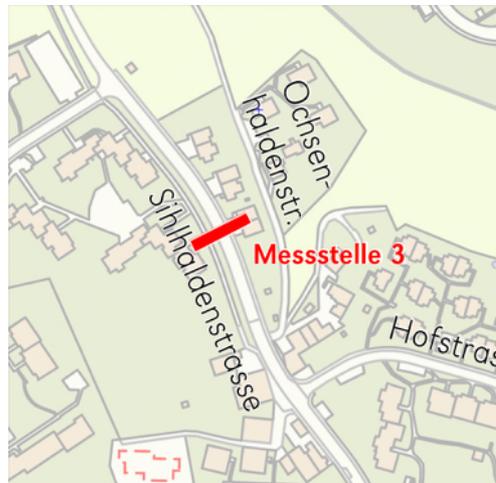
Abbildung 17: Messstelle 3 - Sihlhaldenstrasse

**Messstelle 3 – Sihlhaldenstrasse 46**

$V_{50}$  36 km/h $V_{85}$  42 km/h

Übertretung Vsig: 0.96 %

DTV 522 Fz

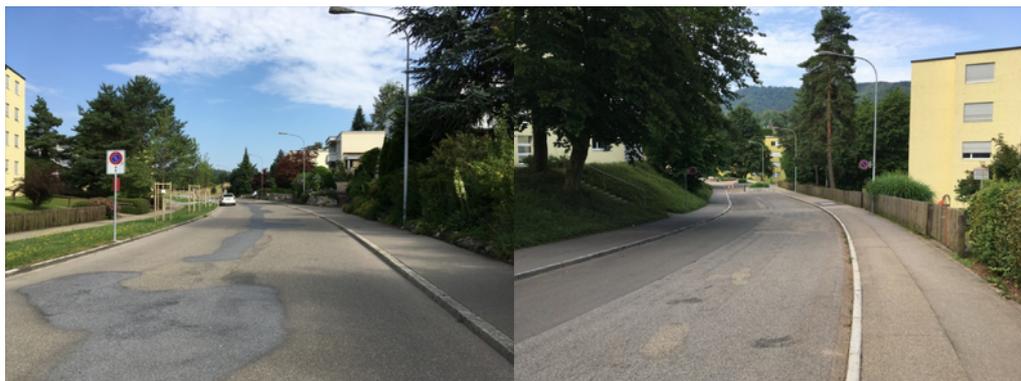
Abbildung 19: Strassenraum Sihlhaldenstrasse

Die Hofwiesenstrasse und die Sihlhaldenstrasse verfügen über beidseitige Trottoirs. Im nördlichen Bereich der Sihlhaldenstrasse ist der Gehbereich durch einen Grünstreifen von der Fahrbahn abgetrennt. Das Erscheinungsbild des Strassenraumes ist eher verkehrsorientiert. Das Weglassen der Mittelleitlinie wirkt diesem Erscheinungsbild entgegen. Die Hofwiesenstrasse ist nicht durchgehend befahrbar. Aufgrund der Bebauungsstruktur ist davon auszugehen, dass Funktionen wie Aufenthalt und Spielen primär auf der strassenabgewandten Seite der Gebäude stattfinden. Dennoch führen entlang der beiden Strassen wichtige Fusswegverbindungen, insbesondere für Kinder auf dem Schulweg. Teilweise werden Grundstücke und Parkfelder über das Trottoir erschlossen.

Die übrigen Strassen im Perimeter weisen schmalere Strassenräume auf und verfügen nur einseitig über ein Trottoir, teilweise fehlen Trottoirs auch ganz. Hier findet der soziale Austausch vermehrt im Strassenraum statt, man trifft sich und es ist mit spielenden Kindern zu rechnen. Eine hohe Aufenthaltsqualität und Sicherheit sind auf diesen Strassen besonders wichtig.

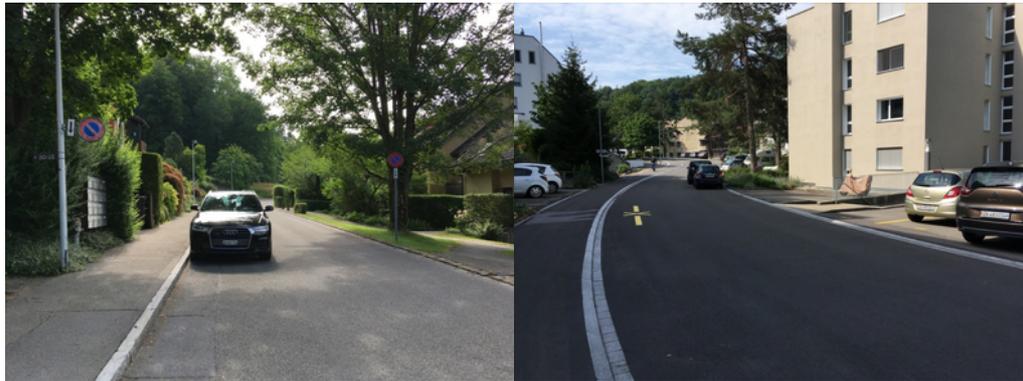
Abbildung 21: Hofstrasse Abbildung 22: Sonnenmatt

Die Hofstrasse und die Sonnenmatt verfügen über ein einseitiges Trottoir und haben ein siedlungsorientiertes Erscheinungsbild, weisen aber auch verkehrsorientierte Elemente auf. Auf der Hofstrasse werden die Verkehrsteilnehmer im östlichen Abschnitt im Mischverkehr geführt. Aufgrund des sehr durch die Parkierung geprägten Strassenraums weist die Sonnenmatt eine geringe Aufenthaltsqualität auf.

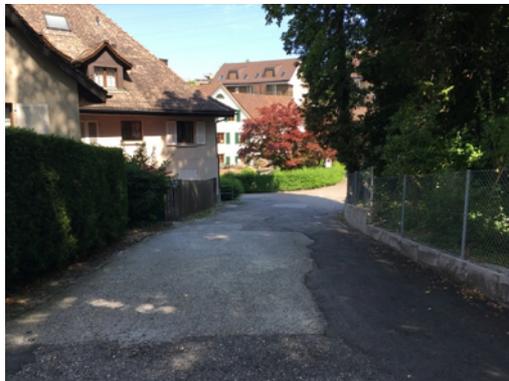
Die Mühlegasse und der Gattikerweg sind als Mischverkehrsfläche ausgebildet und sehr schmal. Sie haben ein klar siedlungsorientiertes Erscheinungsbild.

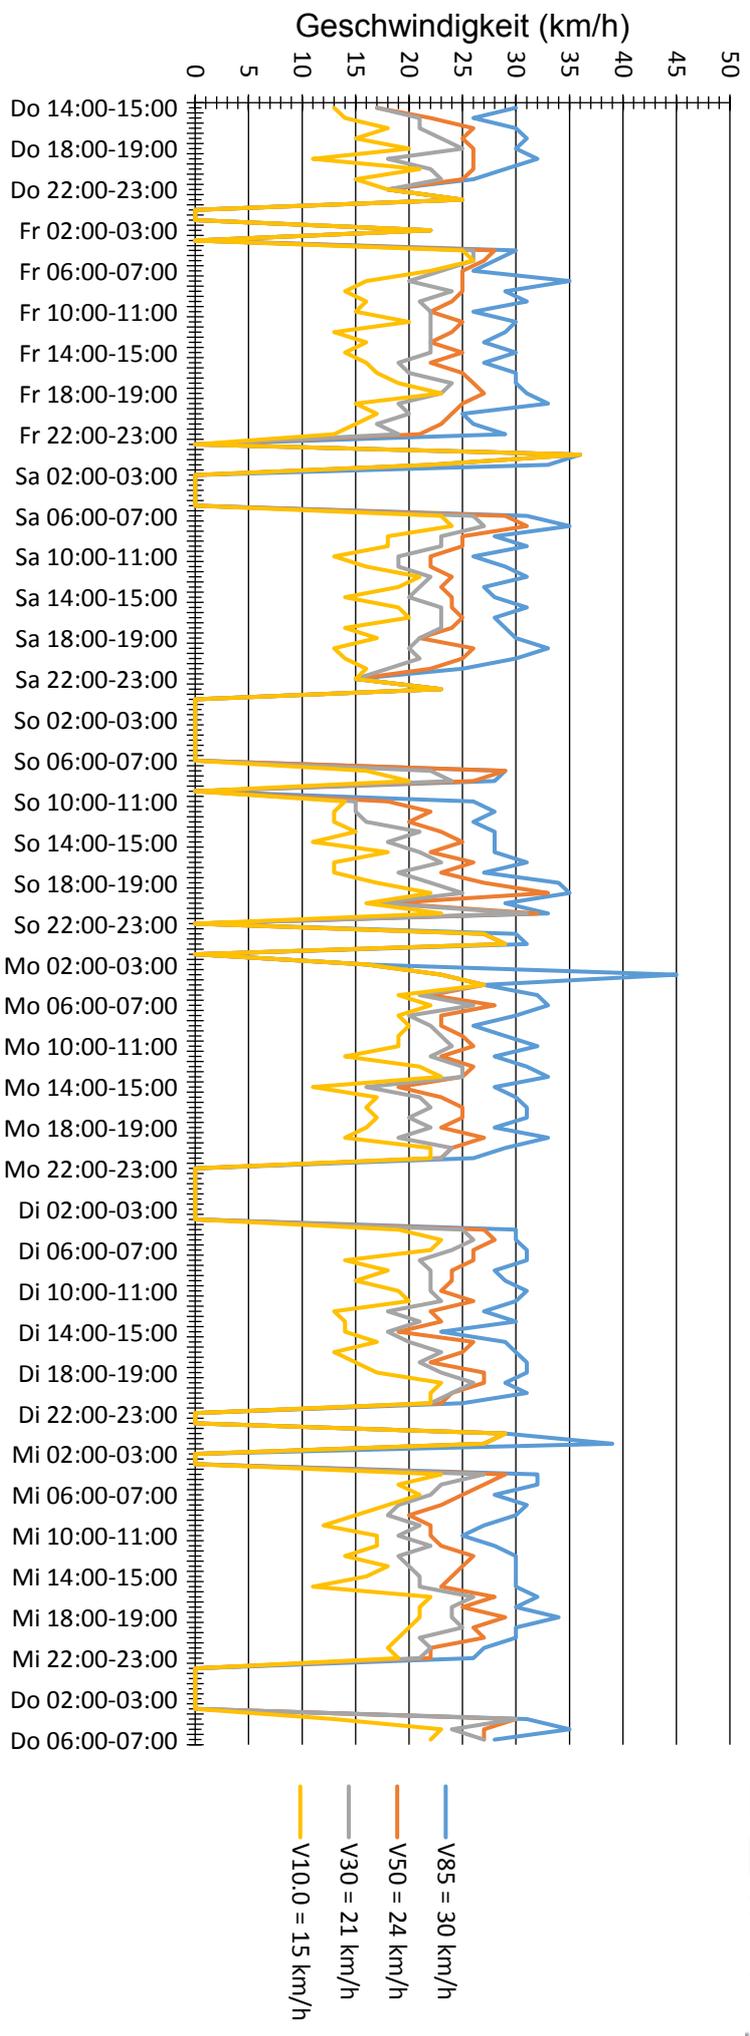
## **B Geschwindigkeitsmessung Messstelle 1**

<b>Auswertezeit</b> Donnerstag, 20. Juni 2019,14:00 - Donnerstag, 27. Juni 2019,07:00	
<b>Tempolimit</b>	50 km/h
<b>Geschwindigkeitsübertretung</b>	0.00 %
<b>Durchschnittl. Abstand</b>	214.78 s
<b>Kolonnenverkehr</b>	1.32 %
<b>DTV</b>	272
<b>DJV</b>	99280
<b>Schwerlastverkehrsanteil</b>	0.22 %
<b>Fahrtrichtung</b> Beide Richtungen	<b>Total</b> 1825
<b>Bearbeiter:</b> Rainer Casanova	
<b>Kommentar:</b>	
<b>Messort:</b> Sonnenmatt 4	
<b>Ankommende Fahrzeuge Richtung:</b> Zürich	
<b>Abfahrende Fahrzeuge Richtung:</b> Horgen

Anzahl	Vd[km/h]	Vmax[km/h]	V85 [km/h]
<b>Zweirad</b>	156	25	44	34
<b>PW+Lieferw.</b>	1665	24	45	30
<b>Schwerv.</b>	4	23	27	27
<b>Total</b>	1825	24	45	30

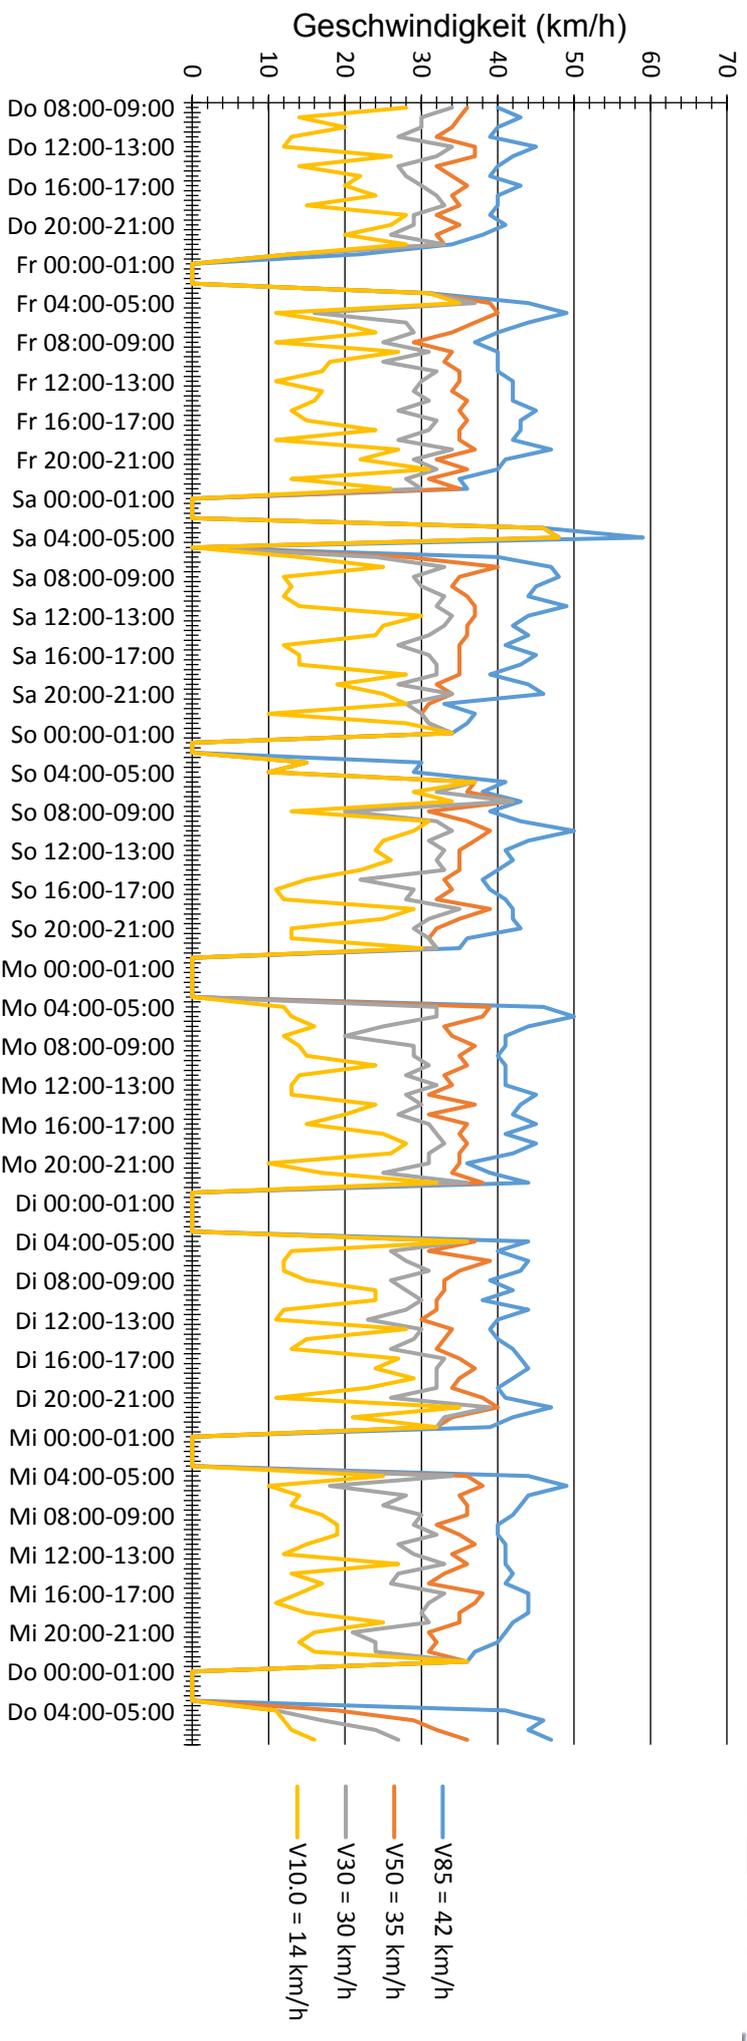
## C Geschwindigkeitsmessung Messstelle 2

Auswertzeit: Donnerstag, 13. Juni 2019,08:00 - Donnerstag, 20. Juni 2019,08:00						
Tempolimit	50 km/h	Anzahl	Vd[km/h]	Vmax[km/h]	V85 [km/h]	
Geschwindigkeitsübertretung	2.32 %	193	25	61	39	
Durchschnittl. Abstand	164.87 s	3390	33	70	43	
Kolonnenverkehr	2.49 %	36	23	49	34	
DTV	517					
DJV	188705					
Schwerlastverkehrsanteil	0.99 %					
Fahrtrichtung	Beide Richtungen	Total	3619	33	70	42
Bearbeiter:	Rainer Casanova					
Kommentar:						
Messort:	Hofwiesenstrasse 3					
Ankommende Fahrzeuge Richtung:	Berg					
Abfahrende Fahrzeuge Richtung:	Sihl

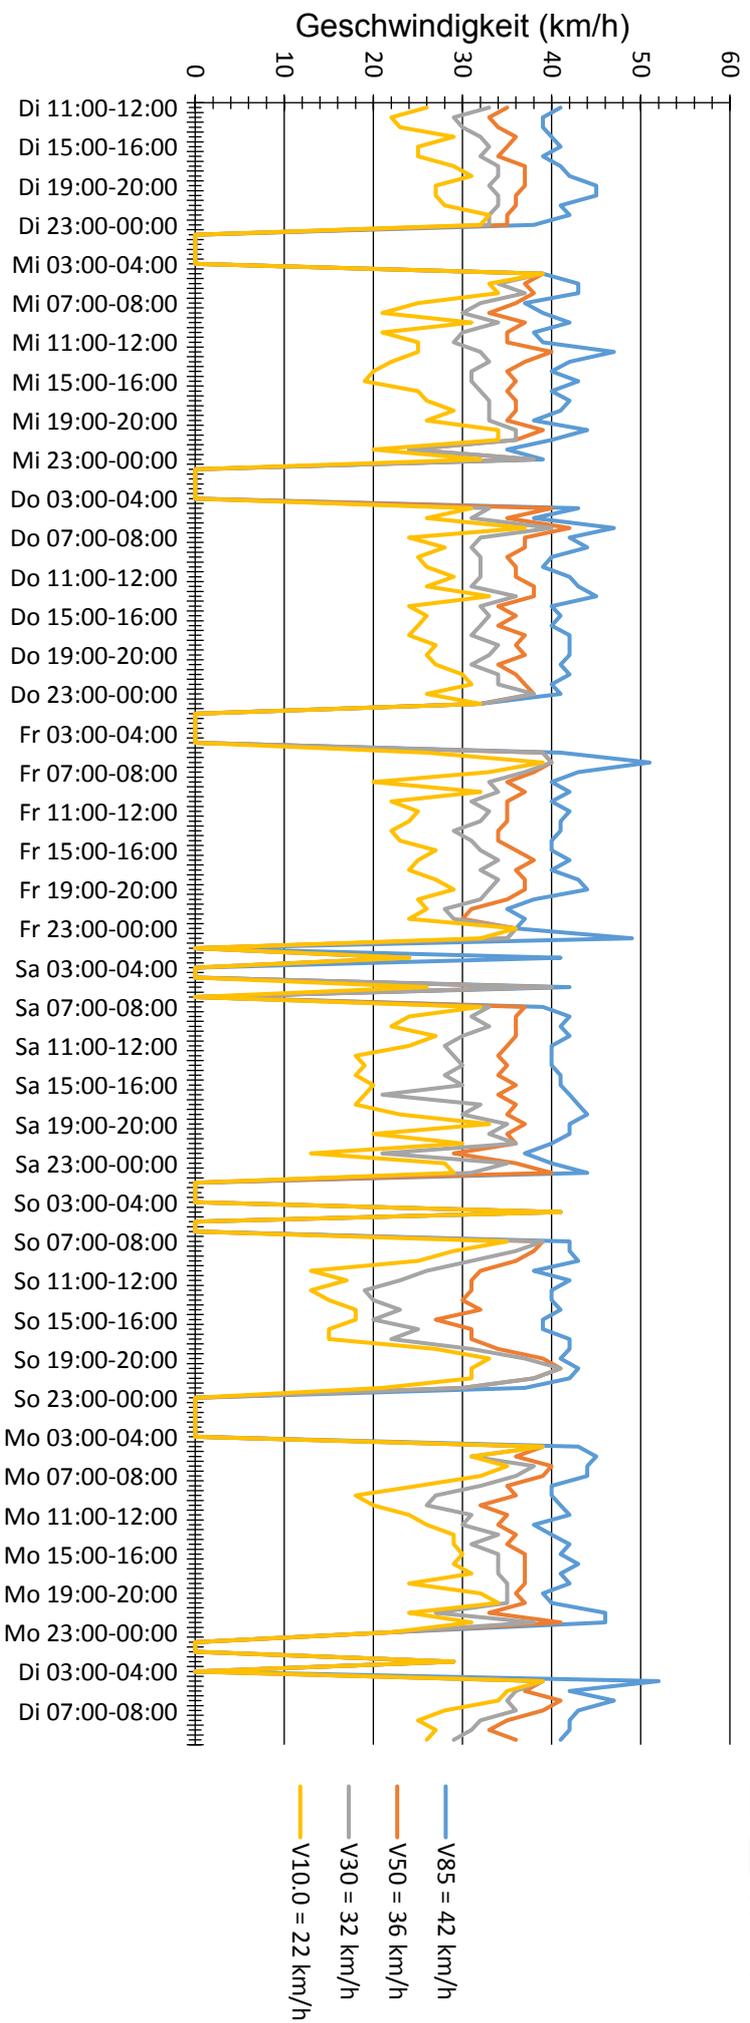
## D Geschwindigkeitsmessung Messstelle 3

Auswertezeit		Dienstag, 19. März 2019,11:00 - Dienstag, 26. März 2019,11:00				
Tempolimit	50 km/h	Anzahl	Vd[km/h]	Vmax[km/h]	V85 [km/h]	
Geschwindigkeitsübertretung	0.96 %	Zweirad	439	28	61	42
Durchschnittl. Abstand	161.36 s	PW+Lieferw.	3183	35	62	42
Kolonnenverkehr	2.11 %	Schwerv.	34	29	40	35
DTV	522					
DJV	190530					
Schwerlastverkehrsanteil	0.93 %					
Fahrtrichtung	Beide Richtungen	Total	3656	34	62	42
Bearbeiter:	Rainer Casanova					
Kommentar:						
Messort:	Sihlhaldestrasse 46 Kand. 699					
Ankommende Fahrzeuge Richtung:	Zürich					
Abfahrende Fahrzeuge Richtung:	Horgen

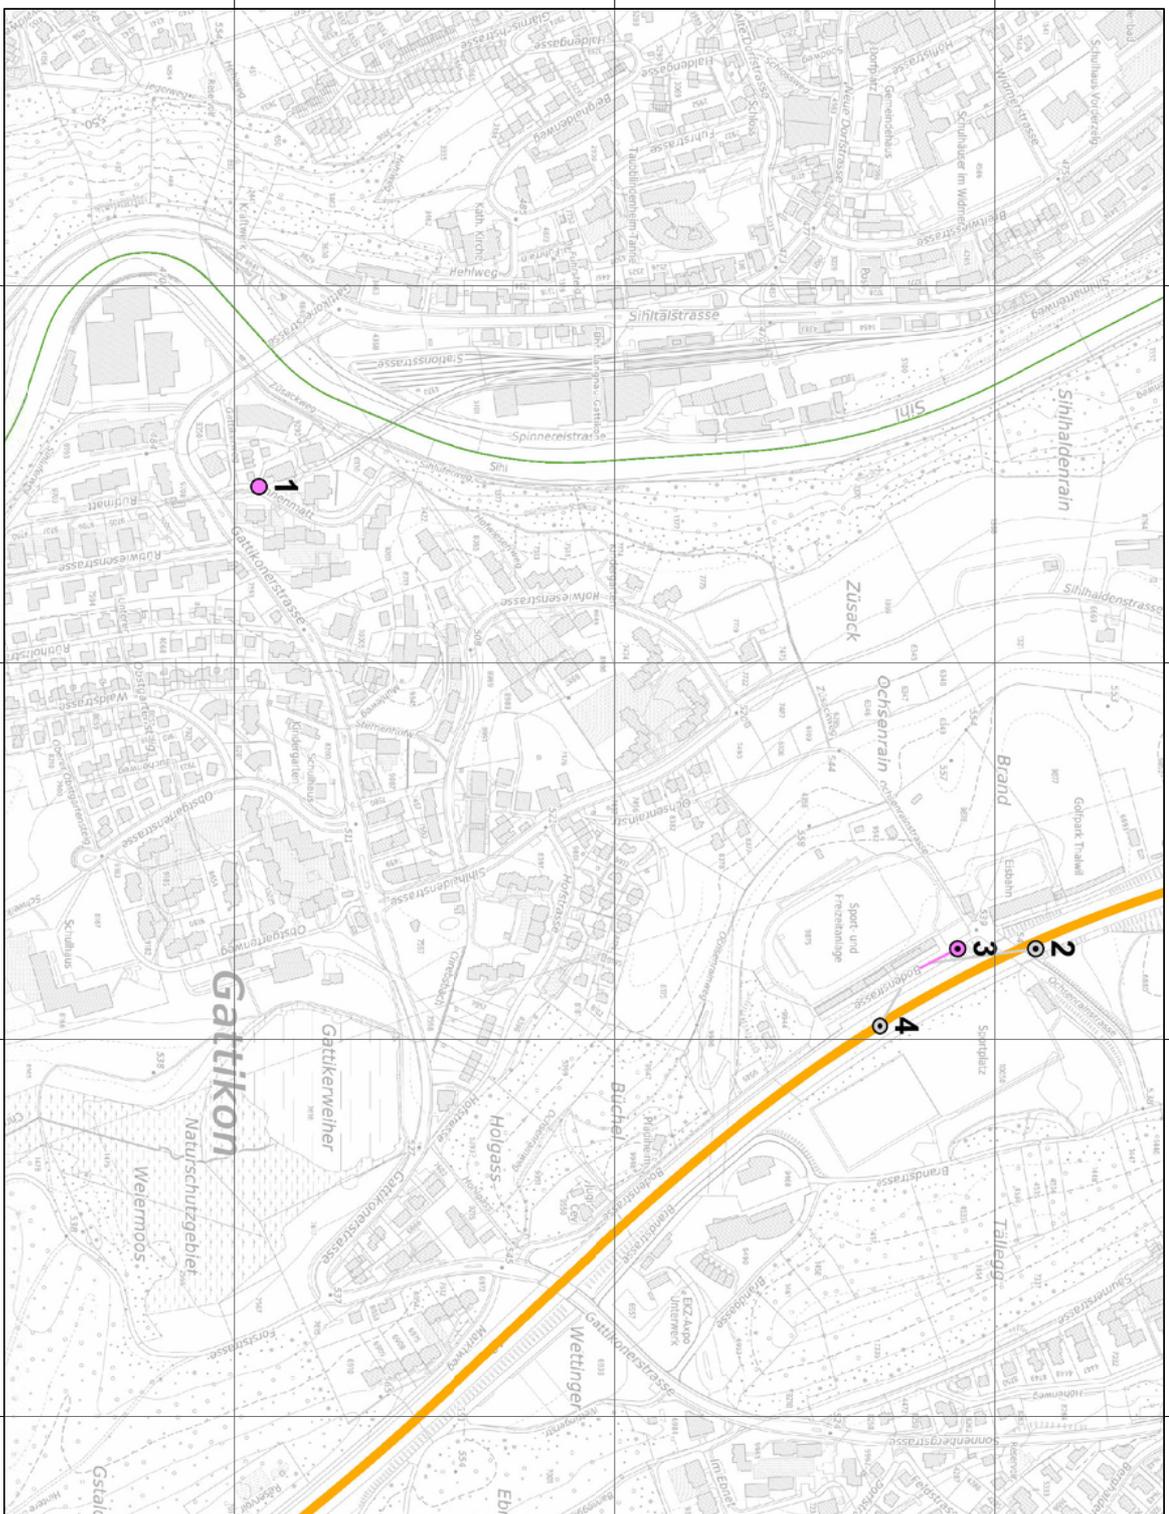
### Unfallauswertung, TEAMVerkehr

Thalwil, 01.06.2014 - 31.05.2019

Nr.	Unfall-Nr.	Datum	Zeit	Unfalltyp Gruppe	Unfalltyp	G*	SV*	LV*	Sachschaden**	Hauptursache	Achsname	Koord E	Koord N	Bemerkung
1	999000381 1191538	30.12.17	06:45	0 Schleuder- oder Selbstunfall	Beim Manövrieren 7 und Kollision mit Hindernis	0	0	0	2'500	Unvorsichtiges Rückwärtsfahren	0141:Sonnenmatte=	2'683'736	1'237'572	
2	9990000421 052'266	20.09.18	17:30	7 Parkierunfall	Kollision mit festem Hindernis (inkl. mit richtig parkiertem Fahrzeug)	0	0	0	3'000	Unvorsichtiges Rückwärtsfahren	0141:Bodenstrasse =	2'684'178	1'238'192	
3	9990000281 386'303	23.04.16	02:55	0 Schleuder- oder Selbstunfall	Kollision mit Hindernis 3 ausserhalb der Fahrbahn	0	0	0	12'000	Einwirkung von Alkohol	0141:Bodenstrasse =	2'684'182	1'238'181	
4	9990000211 396'929	31.01.15	15:01	7 Parkierunfall	Kollision mit 71 anderem Verkehrsteilnehmer	0	0	0	5'500	Unvorsichtiges Rückwärtsfahren	0141:Bodenstrasse =	2'684'202	1'238'163
