Gestaltungsplan Seeufer Bürger

- Auflageakten Gemeindeversammlung 12. März
- Beilagen zum Planungsbericht

Wasserpflanzen Thalwil

Seegrund- und Vegetationsuntersuchungen
im Rahmen des Projektes «Seeufergestaltung
Thalwil»

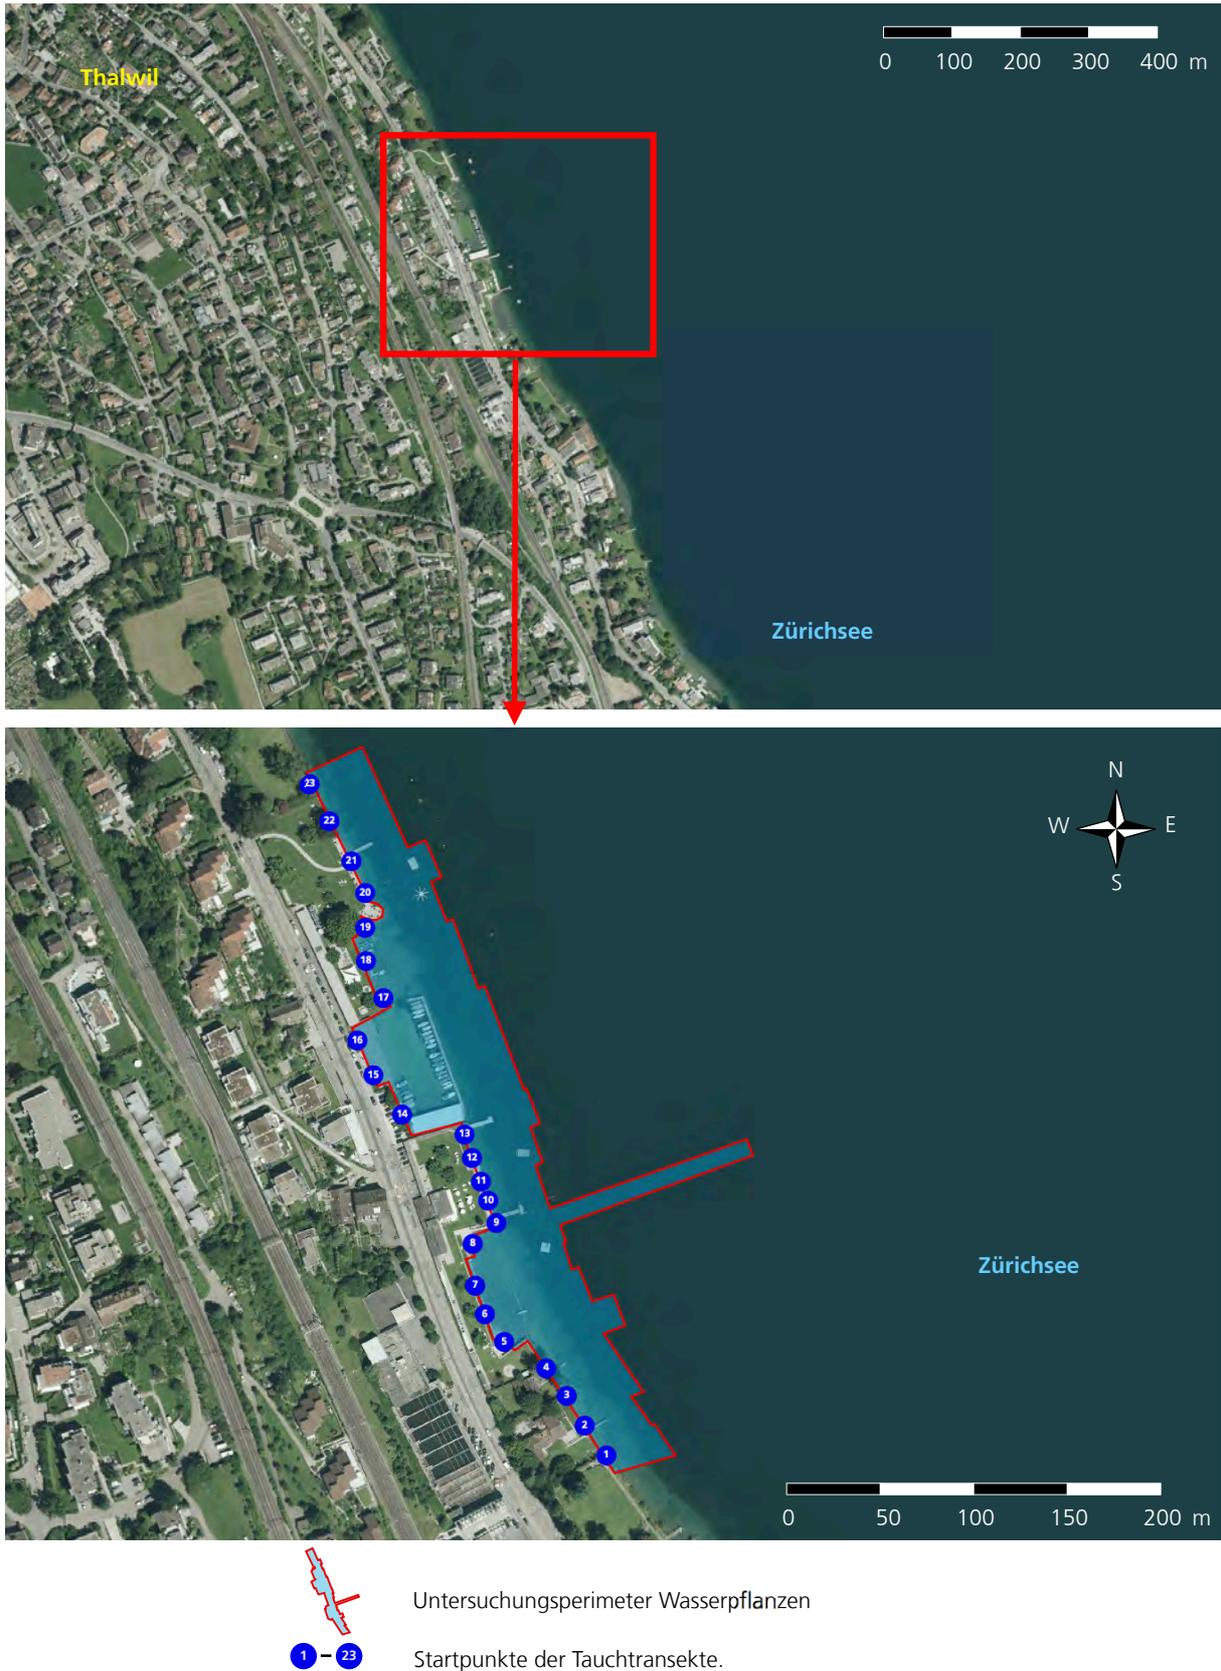
Abb. 1: Übersichtsdarstellung des Untersuchungserimeters «Bürger» im Zürichsee bei Thalwil (ZH). Luftbild: Orthofoto GIS Kanton Zürich.

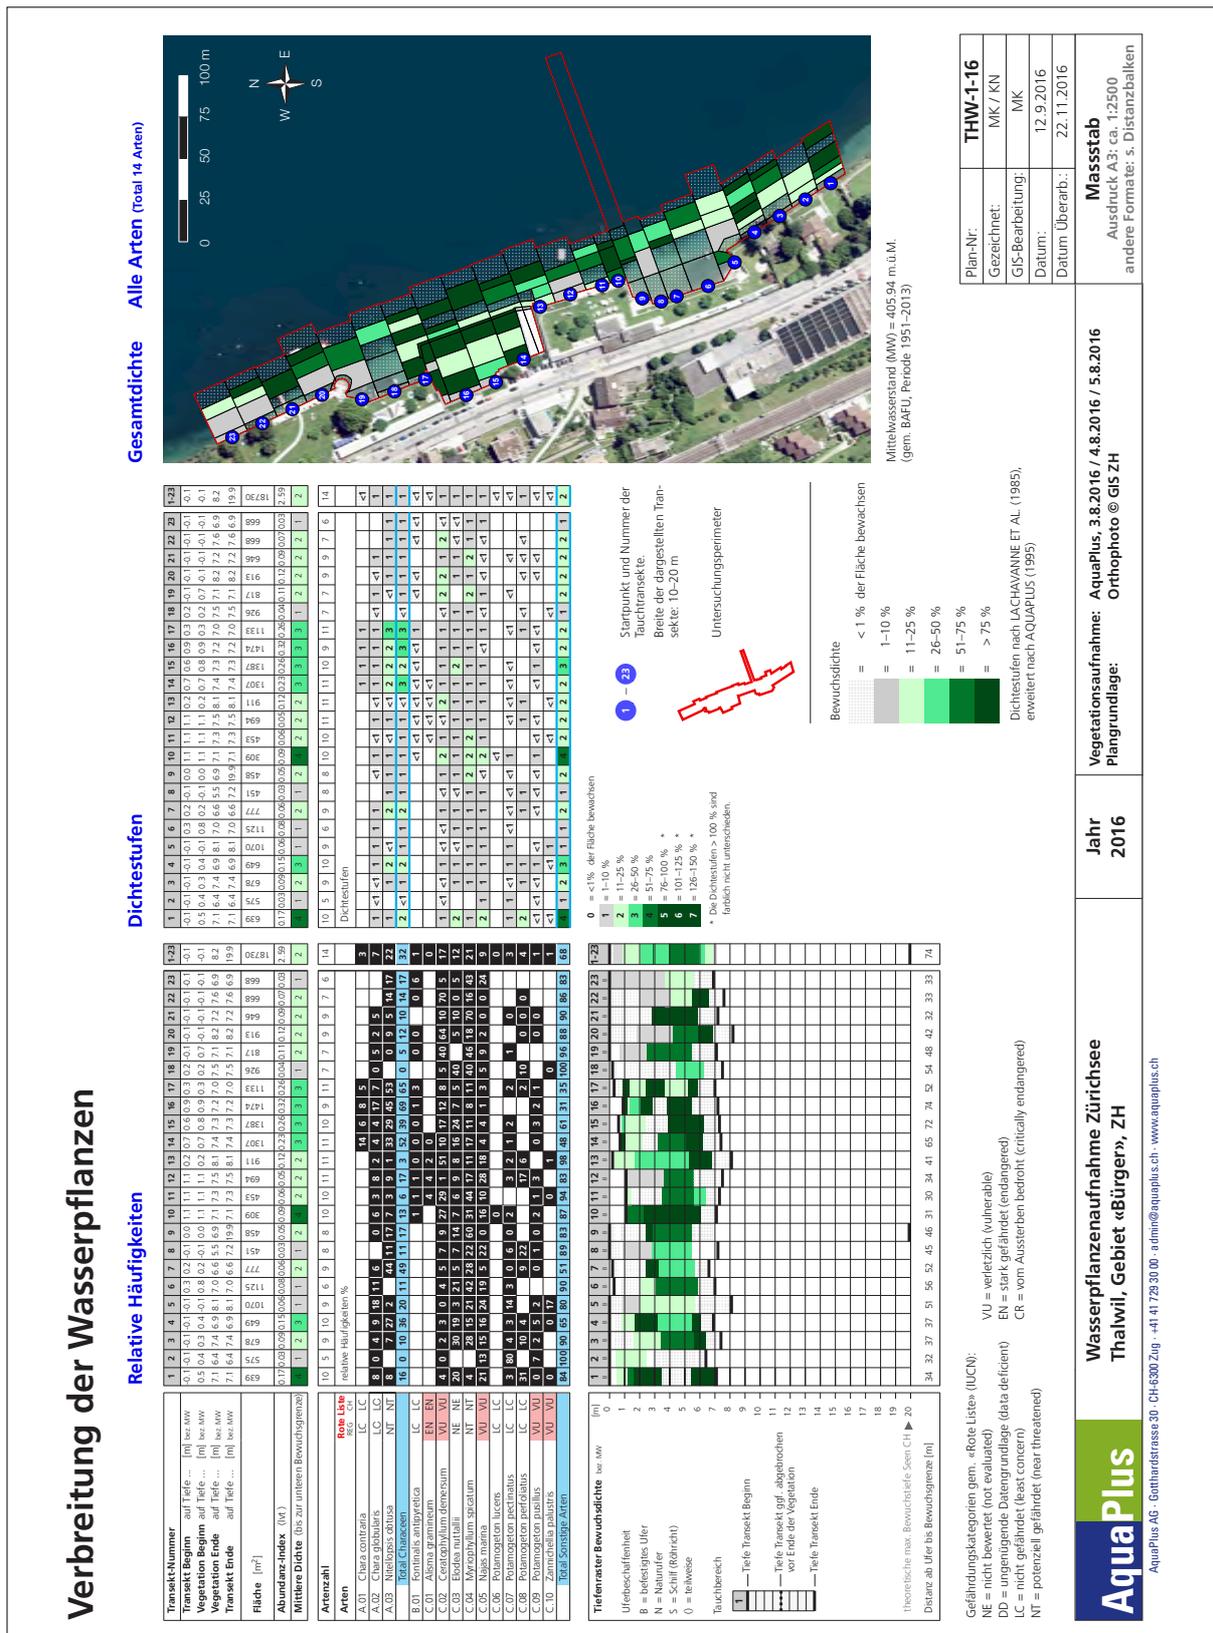
Abb. 11: Überblicksdarstellung der Wasserpflanzenverhältnisse im Untersuchungsperimeter «Thalwil Bürger». Perimeter = 23 Transekte im Abstand von 10–20 im Bereich «Bürger», Zürichsee, Thalwil, Kanton ZH. Vegetationsaufnahme: 3.8.2016 / 4.8.2016 / 5.8.2016. Für weitere Betrachtungen (Artverbreitung, Untergrundbeschaffenheit etc.) siehe PLANDARSTELLUNGEN.

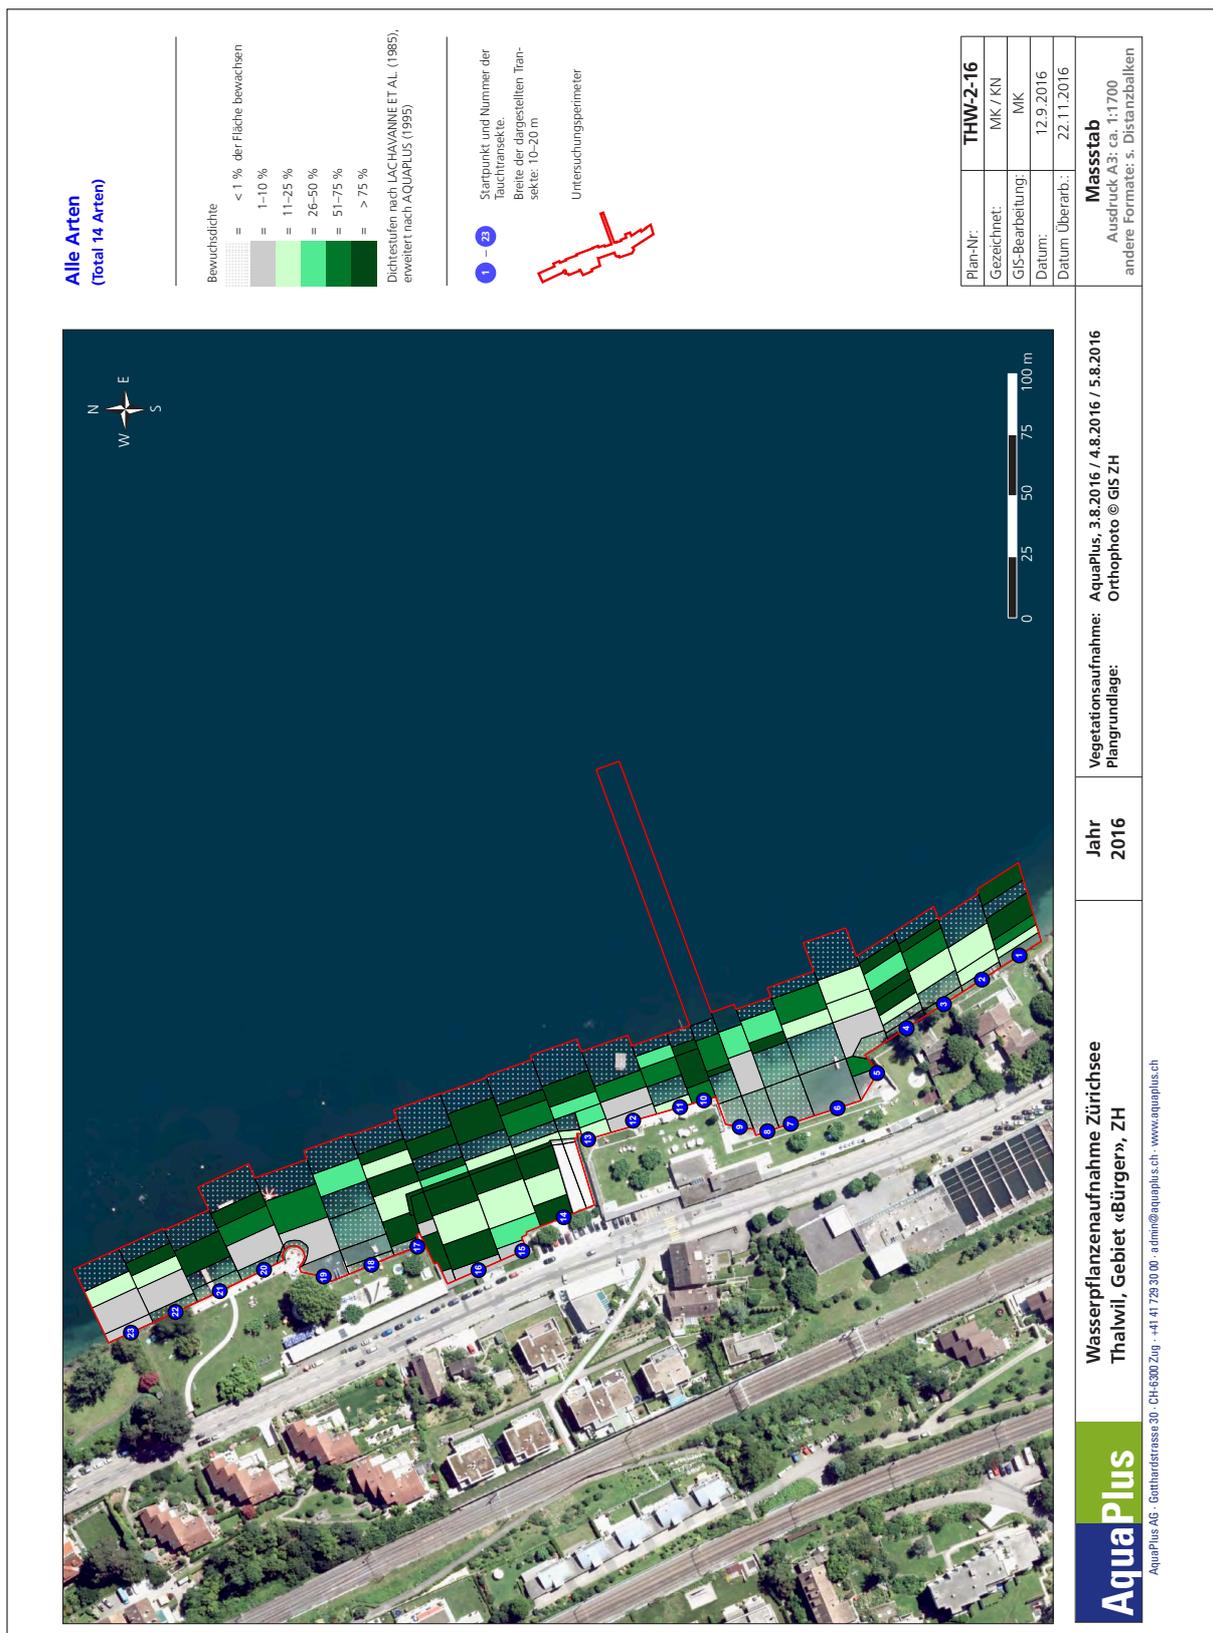
Abb. 12: Plandarstellung der Wasserpflanzen-Gesamtdichte im Untersuchungsperimeter z«Thalwil Bürger». Perimeter = 23 Transekte im Abstand von 10–20 im Bereich «Bürger», Zürichsee, Thalwil, Kanton ZH. Vegetationsaufnahme: 3.8.2016 / 4.8.2016 / 5.8.2016. Für weitere Betrachtungen (Artverbreitung, Untergrundbeschaffenheit etc.) siehe PLANDARSTEL-LUNGEN.

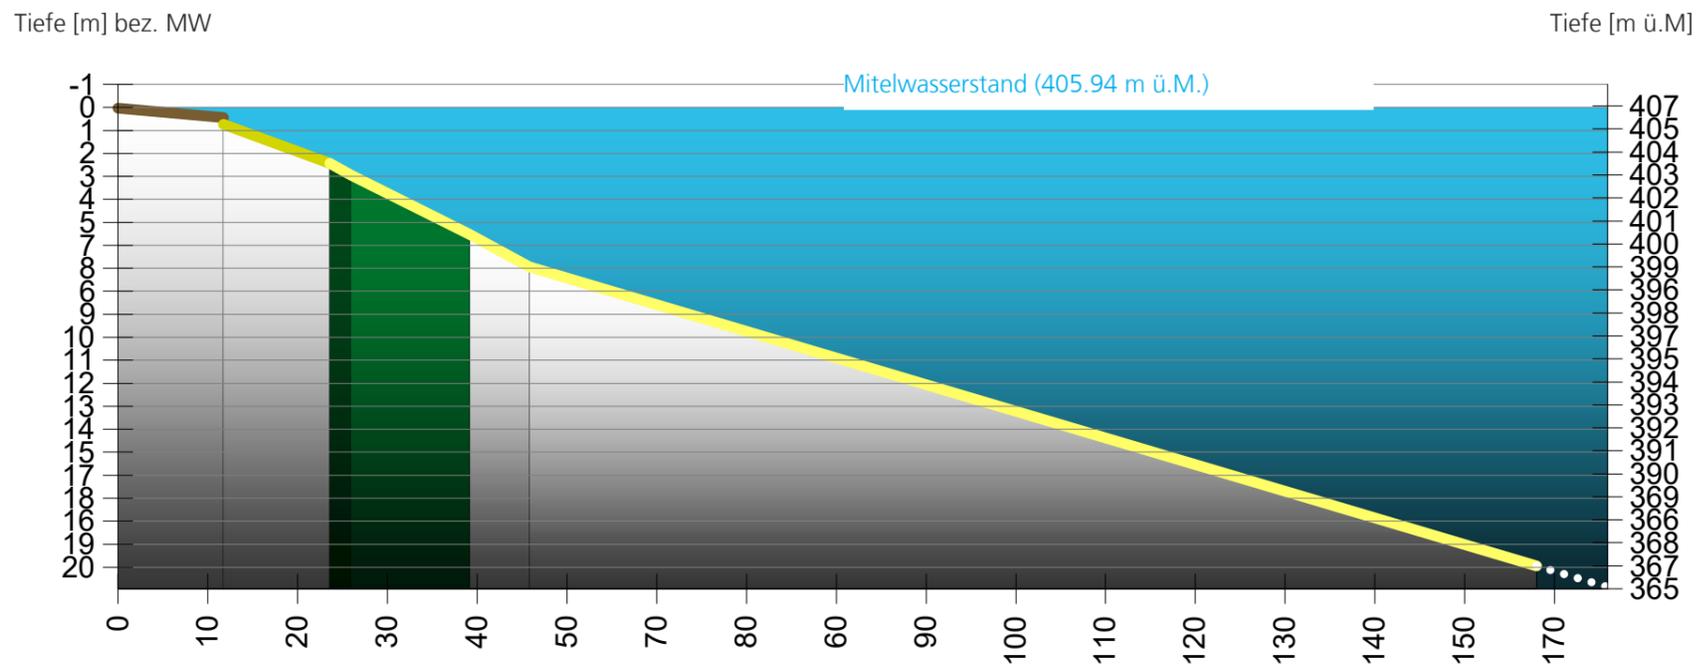
Transekt 9 – ganze Länge

Färbung der Profillinie = Untergrundbeschaffenheit.

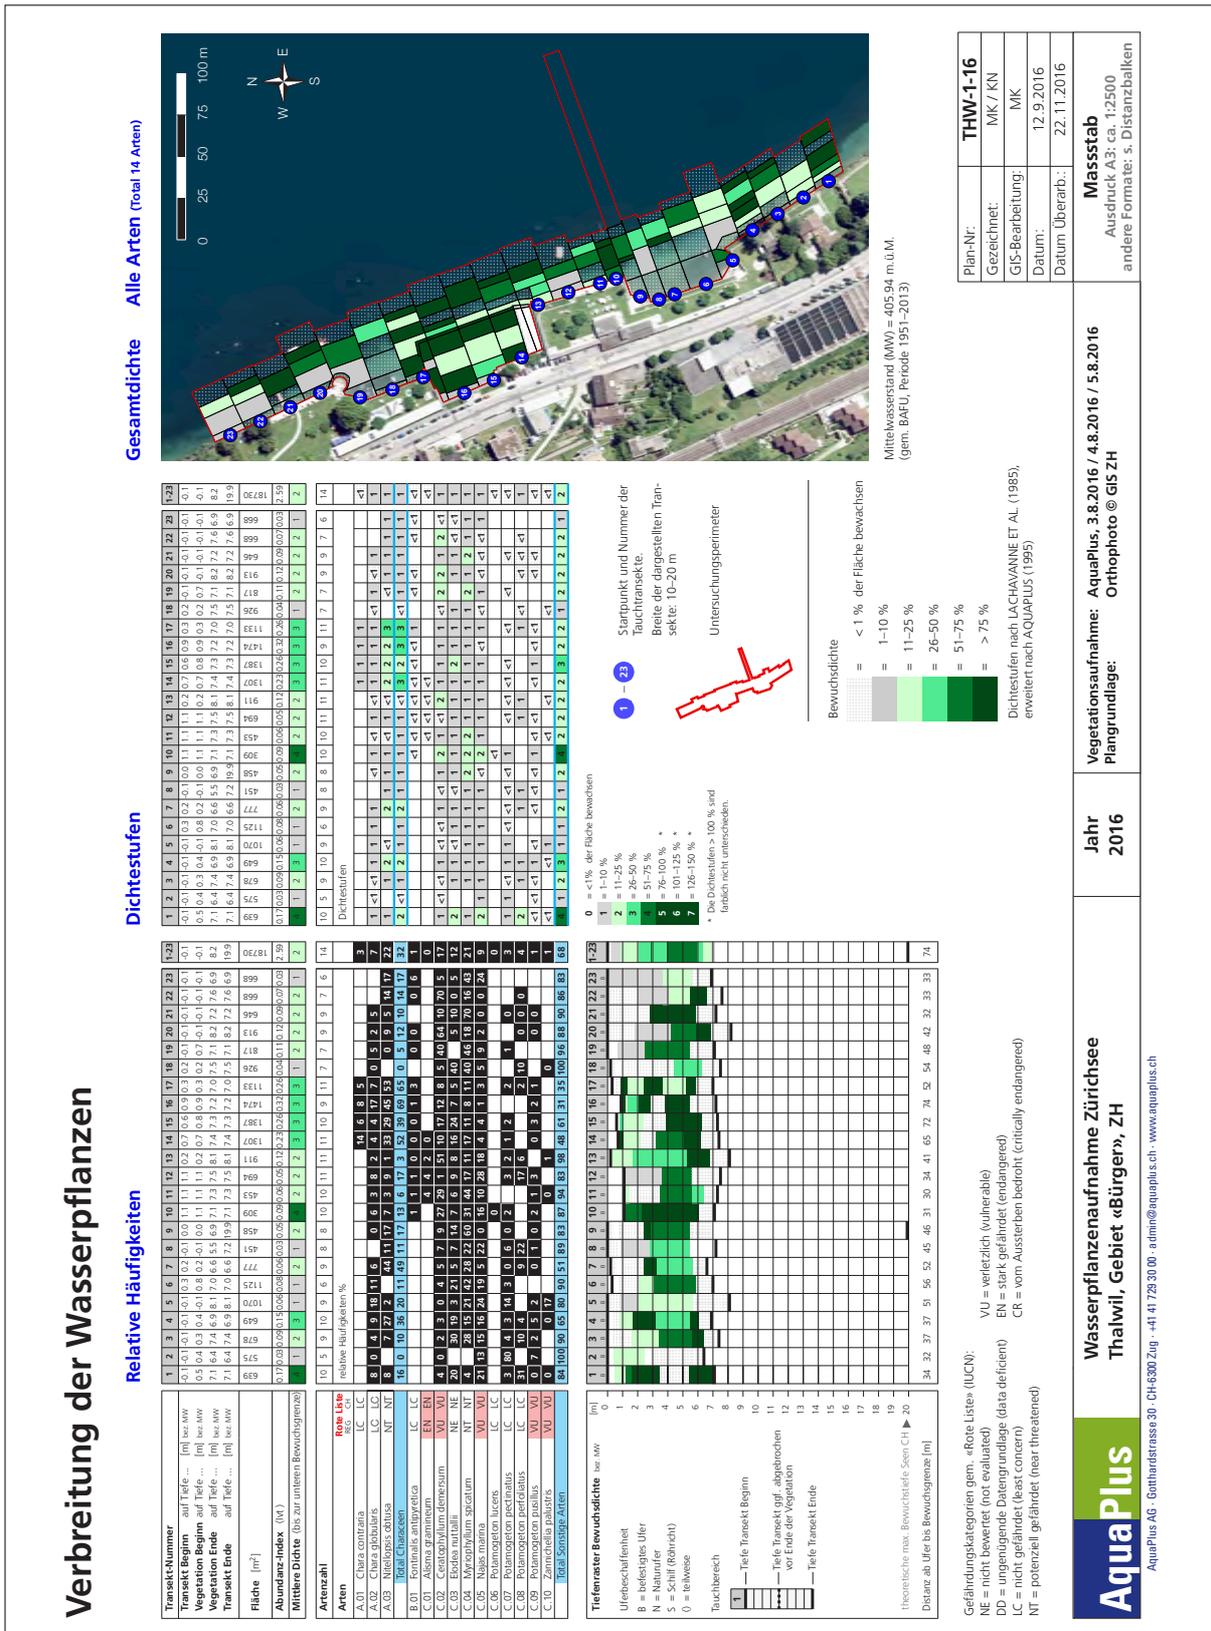
Abb. 1: Überblicksdarstellung der Wasserpflanzenverhältnisse im Untersuchungsperimeter «Thalwil Bürger». Perimeter = 23 Transecte im Abstand von 10–20 m. Vegetationsaufnahme: AquaPlus, 3.–5.8.2016. Für weitere Betrachtungen (Artverbreitung, Untergrundbeschaffenheit etc.) siehe PAUSWERTUNGSDOSSIER.

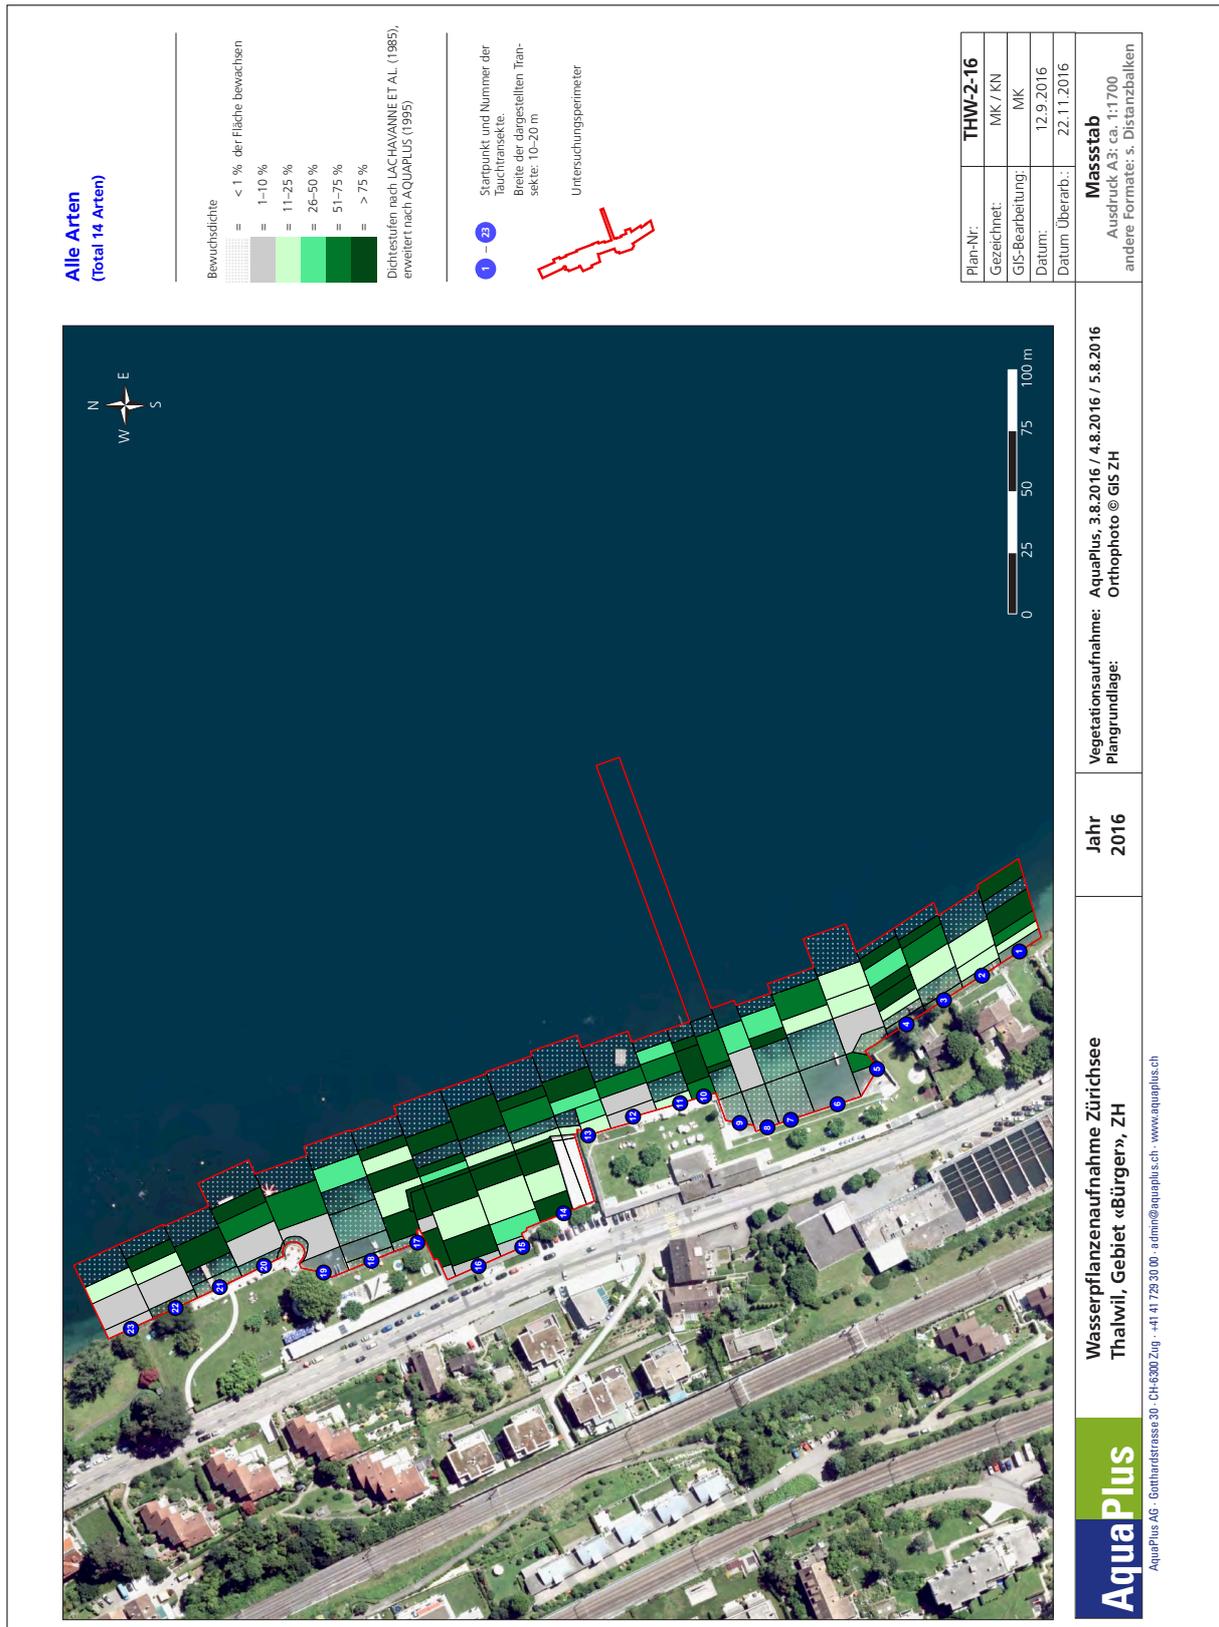
Abb. 2: Plandarstellung der Wasserpflanzen-Gesamtdichte im Untersuchungsperimeter «Thalwil Bürger». Perimeter = 23 Transekte im Abstand von 10–20 m. Vegetationsaufnahme: AquaPlus, 3.–5.8.2016. Für weitere Betrachtungen (Artverbreitung, Untergrundbeschaffenheit etc.) siehe AUSWERTUNGSSOSSIER.

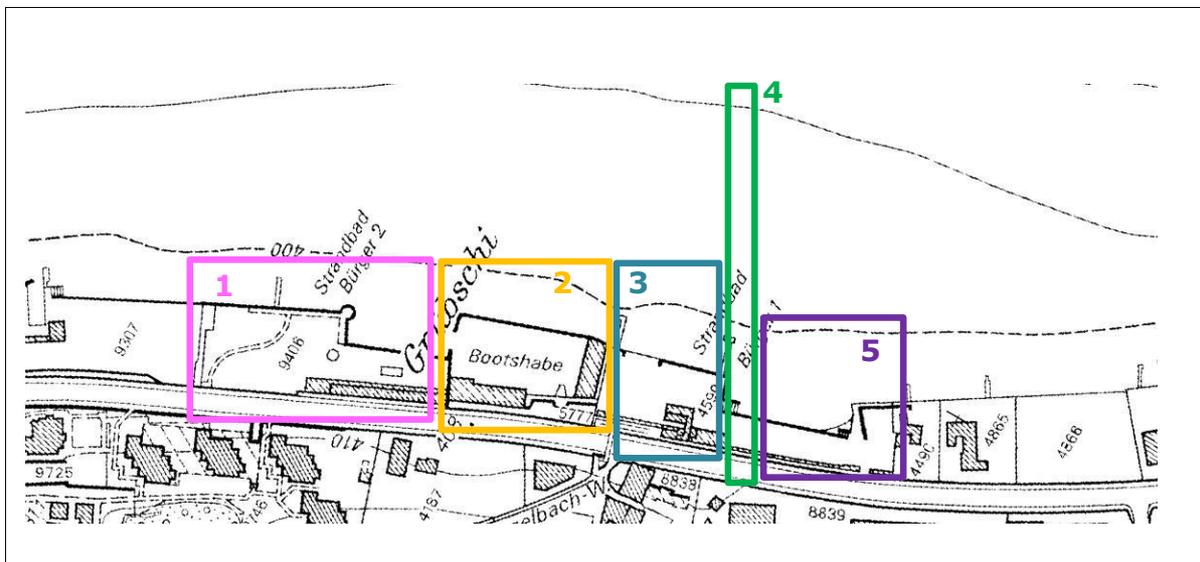
Abb. 3: Handlungsfelder des Masterplanes zur Seeufergestaltung im Abschnitt «Thalwil Bürger». Aus: Machbarkeitsstudie mit Masterplan vom Juni 2016, PLANIUM-Umwelt, Wil.

Die vorgesehenen Massnahmen zur Seeufergestaltung «Thalwil Bürger» sind in der Machbarkeitsstudie der Firma Planium-Umwelt vom Juni 2016 in 5 Handlungsfelder aufgegliedert (siehe Abb. 3). Nachfolgend werden die einzelnen Handlungsfelder hinsichtlich der relevanten Aspekte mit potenziellen Auswirkungen auf den Seegrund und die Unterwasservegetation einzeln betrachtet und kommentiert. Die Wasserpflanzenverhältnisse (sowie die weiteren Gegebenheiten) in den einzelnen Abschnitten sind in den Abbildungen 1 und 2 überblicksmässig dargestellt sowie in Tabelle 1 hinsichtlich der Bewuchsdichte und Artenzusammensetzung im Detail charakterisiert. In Tabelle 2 sind die von den Massnahmen direkt betroffenen Flächen berücksichtigt.

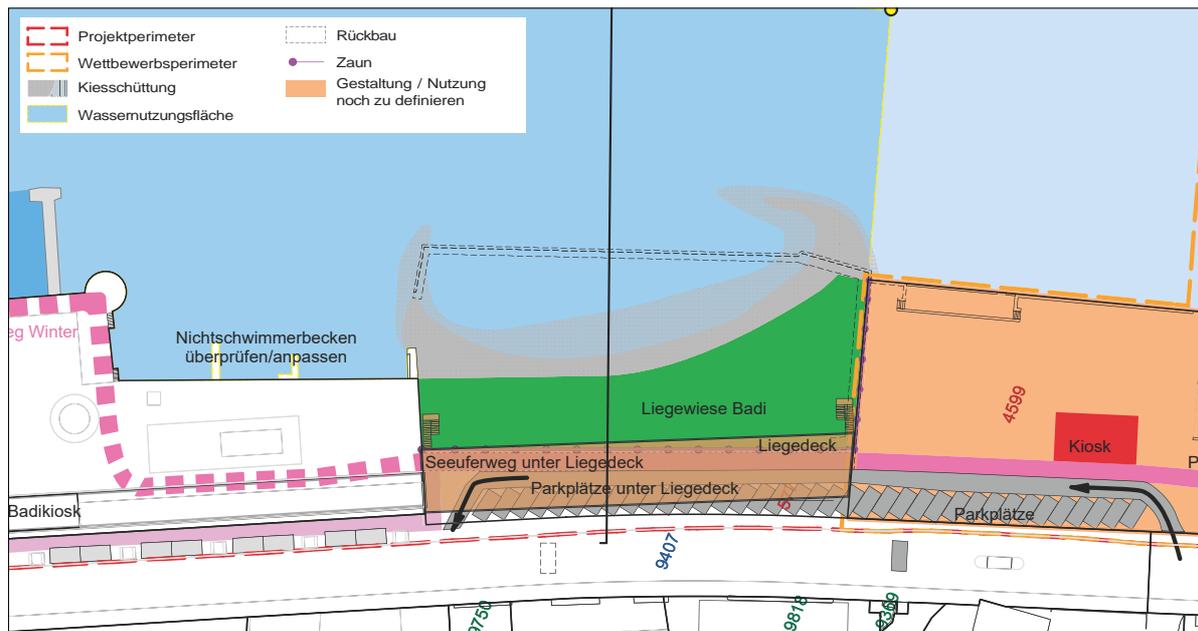
Abb. 4: «Handlungsfeld 2» (Bildmitte) mit Umgestaltung der Bootshabe durch Aufschüttung einer Liegewiese mit vorgelagertem unbefestigtem Kiesufer. Aus: Machbarkeitsstudie mit Masterplan vom Juni 2016, PLANIUM-Umwelt, Wil.

- *Abbruch der beiden Bootsunterstände, Rückbau Betonmole, Entfernung der Fundations-Pfähle (Holz) sowie Vorlagesteine, Entfernung aller Anbindepfähle*
- *Uferschüttung (Feinkies) mit Neigung ca. 1:6 ab Niveau Seestrassen-Trottoir inkl. Geotextil*
- *Buhnen-Ufersicherung beidseitig des Kiesstrandes mit Blocksteinen/groben Steinen*
- *Vegetations-Substrat; Rasenansaat*
- *Liegedeck z.B. aus Holz mit Treppenaufgängen*
- *Abtreppung Nord zur Überwindung Höhenunterschied zur Wiese Strandbad Bürger II*
- *Seeuferweg unter Liegedeck, Abschränkung mit Zaun zur tiefer liegenden Wiese*
- *Parkplatz-Ergänzung unter Liegedeck*

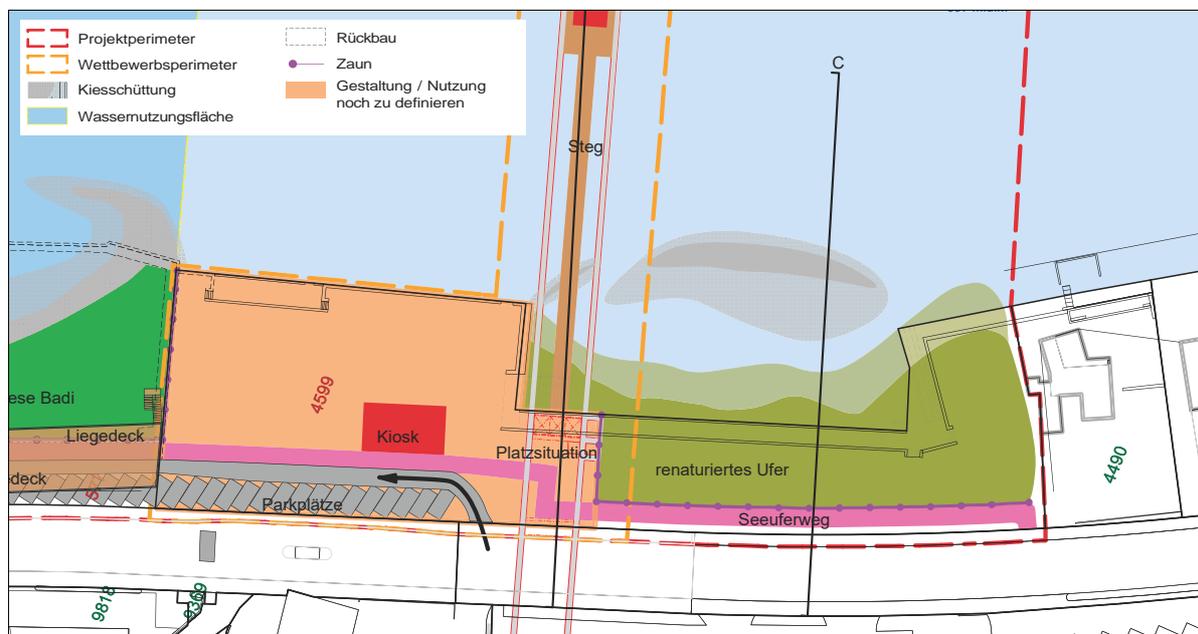
Abb. 5: «Handlungsfeld 5» (Bildmitte) mit Umgestaltung des südlichen Teils des Strandbades Bürger 1 durch Ausbildung einer naturnahen Fläche mit vorgelagertem unbefestigtem Kiesufer, Schilfpflanzung und Riff zum Wellenschutz. Aus: Machbarkeitsstudie mit Masterplan vom Juni 2016, PLANIUM-Umwelt, Wil.

- Abbruch aller Strandbad-Infrastrukturanlagen, Mauern und Treppen belassen
- Vegetationssubstrat aufschütten, sandig-kiesiges Material anschütten, Geotextil
- Riffschüttung zwecks Uferschutz (Vorschlag FNS)
- Ansaaten und Anpflanzungen Naturufer, Schilf- und Seebinsen-Soden
- Abschränkung/Zaun
- Seeuferweg mit Umgebungsgestaltung (Sitzgelegenheiten usw.)

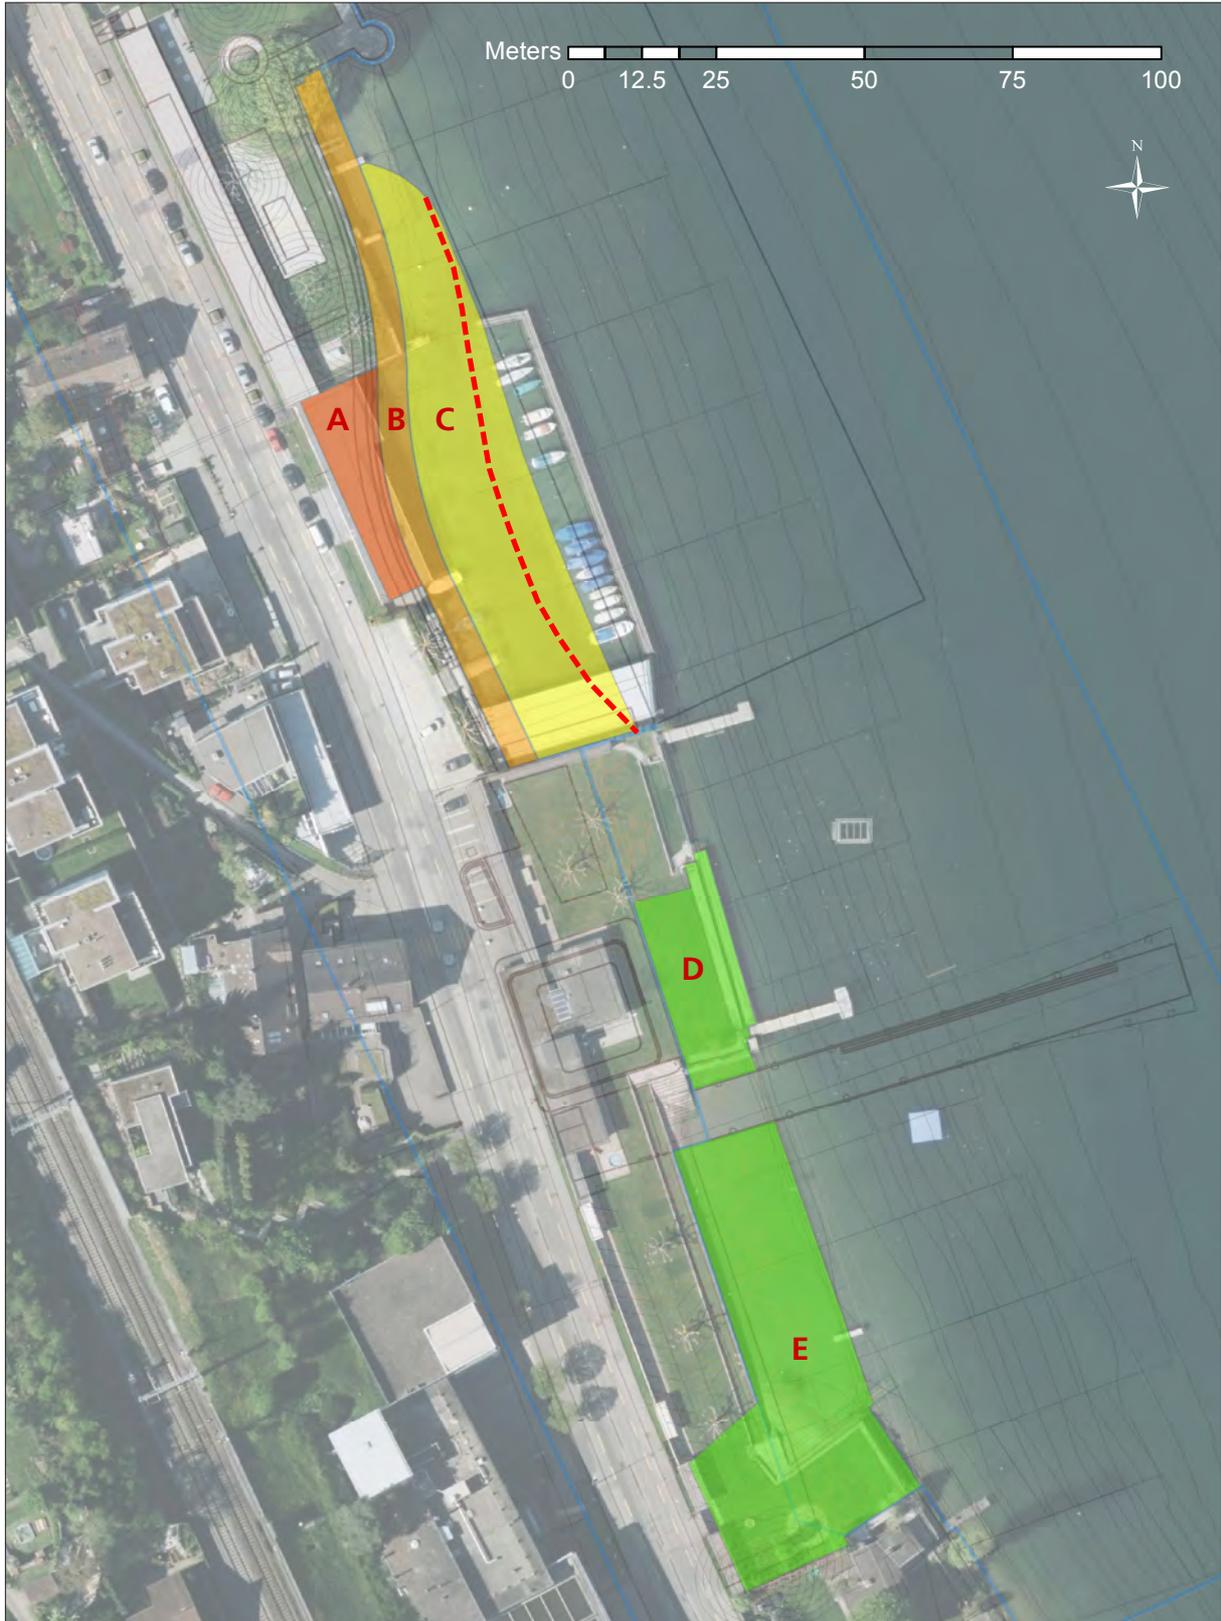
Abb. 3.1: Flächendefinition der Bilanzierung und vorgeschlagene Reduktion der Kies-schüttung unter Wasser
Stand: 15.10.2019

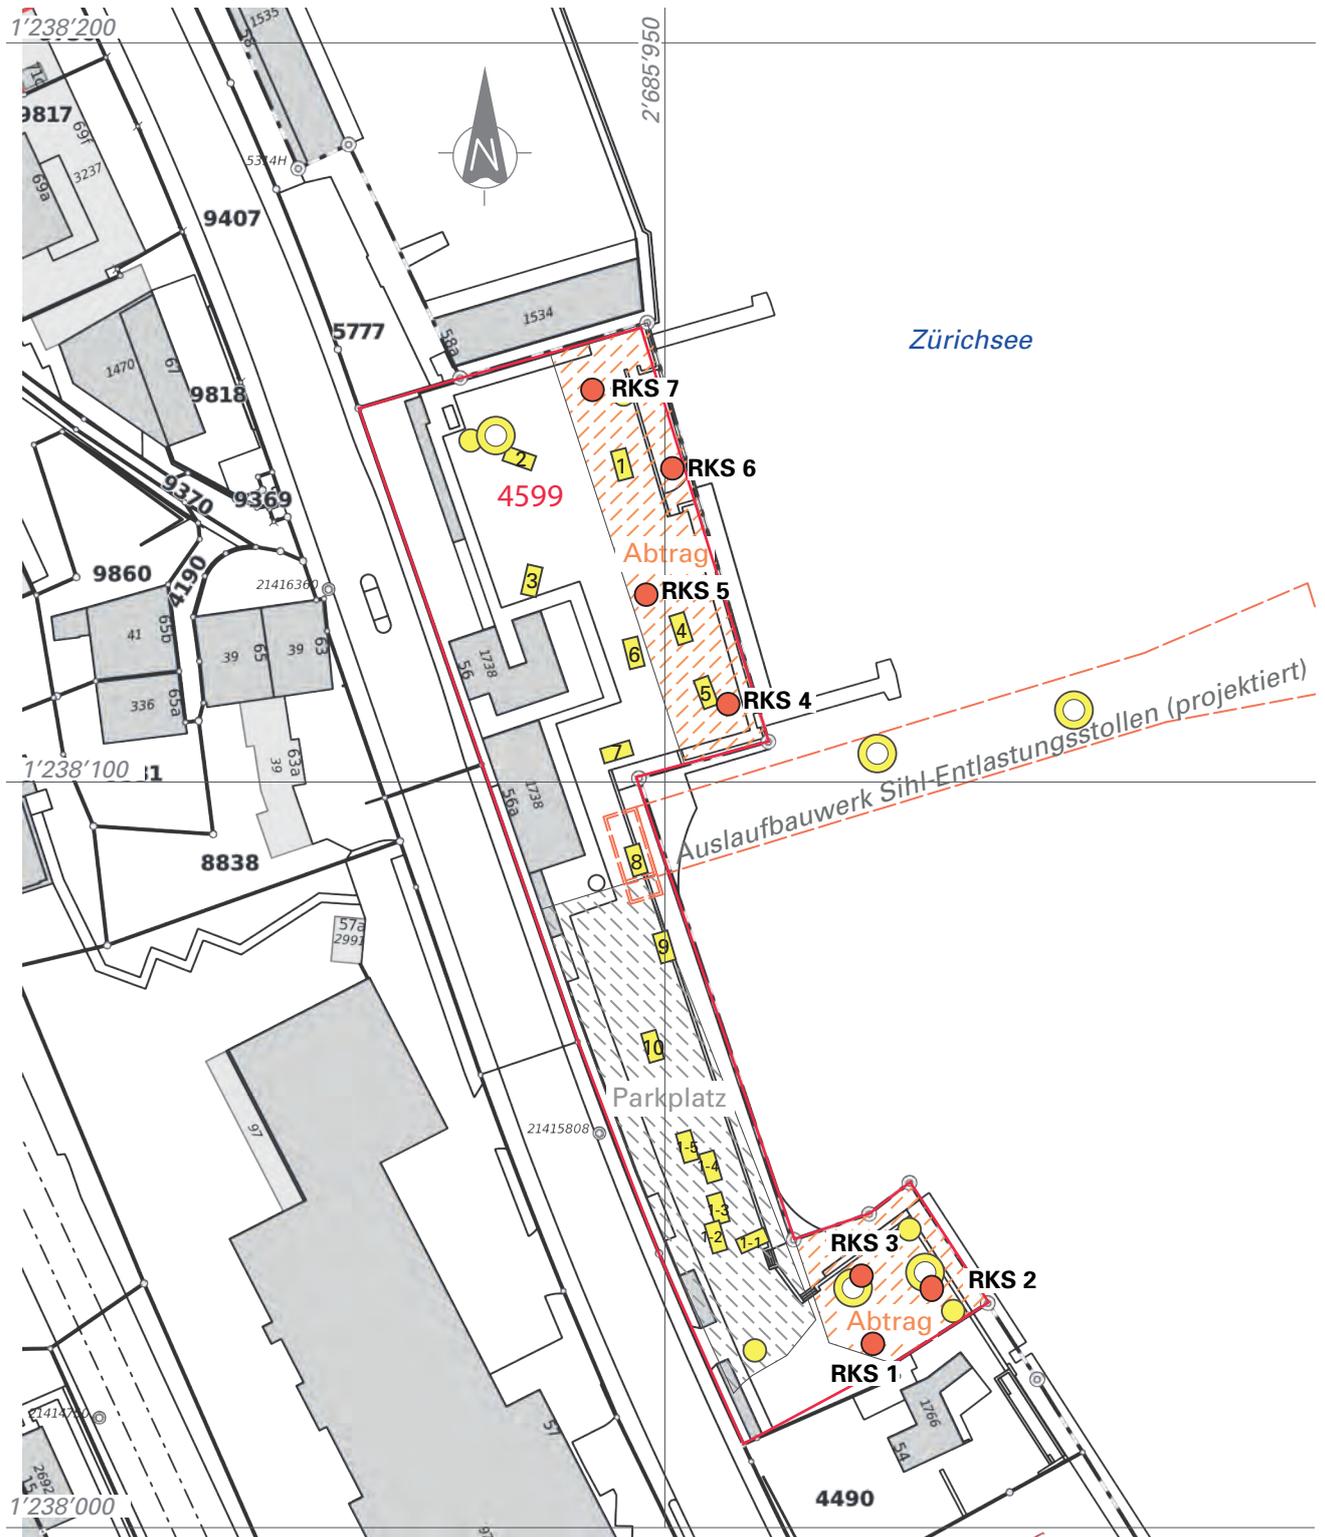
Situation 1:1'000 mit Belastung Boden 0.00 ÷ 0.20 m

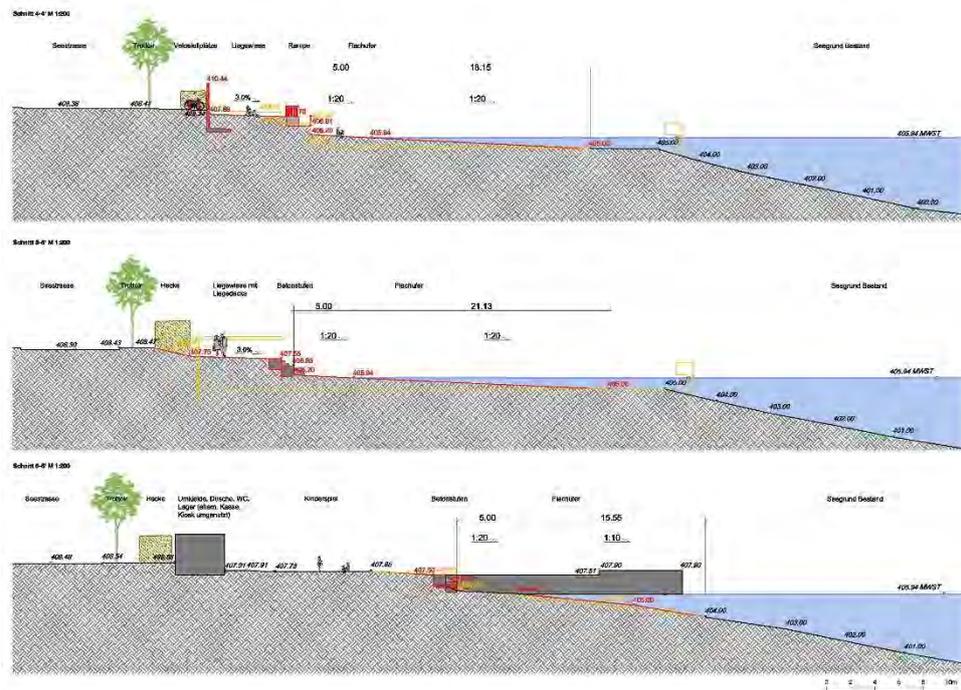
Schnitte Badi Bürger II mit neuer Uferanlage und Kiesstrand, planikum GmbH

Durch die Schüttung eines Flachufers im Bereich der heutigen Bootshabe Bürger sowie mittels der geschwungenen Stufenanlage dahinter erhält Thalwil einen grosszügigen Seezugang mit einem breiten Kiesstrand. Auch ein rollstuhlgängiger Seezugang wird möglich. Die Badi ist ausserhalb der Saison öffentlich zugänglich. In dieser Zeit ergänzt der durchgehende Seeuferweg als eine Art Promenade das öffentliche Freiraumnetz der Gemeinde mit dem Seeuferweg. Die Zusammenlegung der Badis zu einer grosszügigen Anlage stellt einen grossen Mehrwert dar und gibt dem Seeufer in Thalwil eine neue Qualität.

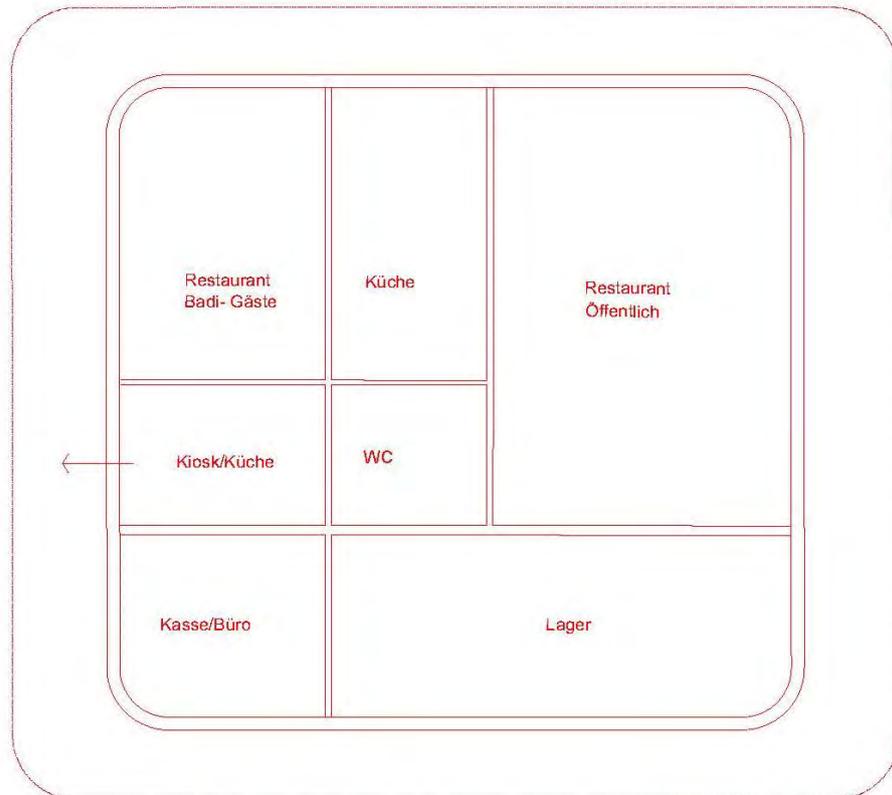
Situation und Schnittansicht
Gelenkgebäude,
Selektiv Studio GmbH

Das neue Bauwerk hat durch seine Lage mehreren Herausforderungen gerecht zu werden: Es stellt das Hauptgebäude des Strandbads Bürger dar. Somit ist es der Dreh- und Angelpunkt für die Besucher und die Betreiber. Städtebaulich wird das Gebäude - direkt an der Seestraße gelegen - auch eine signalisierende Rolle als öffentlich genutzter Ort im Straßenraum spielen. Das Volumen ordnet sich darüber hinaus in das ländliche Ortsbild entlang des Seeufers ein. Die gesamte Erschließung des Uferabschnittes zu Fuß, mit dem Fahrrad und/oder dem Auto erfolgt im Bereich des Neubaus.
